INSTITUTO DE
**MOVILIDAD Y
TRANSPORTE PARA
EL ESTADO DE SONORA**

Auditoría en Seguridad Vial con enfoque a usuarios más vulnerables de la vía.
Entronque a desnivel blvd. Agustín García López y Calzada Luis Encinas, en
H. Guarmas, México..

La fecha de elaboración de la ASV fue el viernes 03 de febrero de 2023.

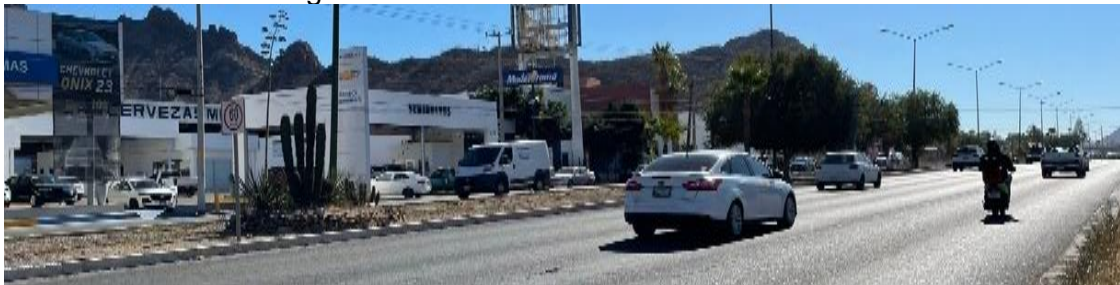
Figura 8.1 Ubicación de señalamiento norte

Sobre los límites de velocidad impuestos por la autoridad, se identificaron dos señalamientos. El primero fue de 60km/hr en mediana, también conocida como camellón, a 353 metros del inicio norte del entronque (ver Figura 8.1); en tanto que el segundo es de 40km/hr, a 175 metros al inicio sur del entronque, ubicado en acera (ver Figura 8.2).

1. Disminución de límite de velocidad a 50 km/hr. Esto puede ser mediante colocación señalamientos restrictivos e indicaciones de velocidad en carriles (M-11.1). La velocidad establecida responde al artículo 49 (LGMSV, 2022). Se sugiere recurrir a distintos dispositivos de pacificación de tránsito como son los reductores de velocidad (OD-15), los vibradores (OD-9), y semáforos. Las medidas pueden ser complementadas con botones (DH-3), rayas con espaciamiento logarítmico (M-9), y demás elementos.

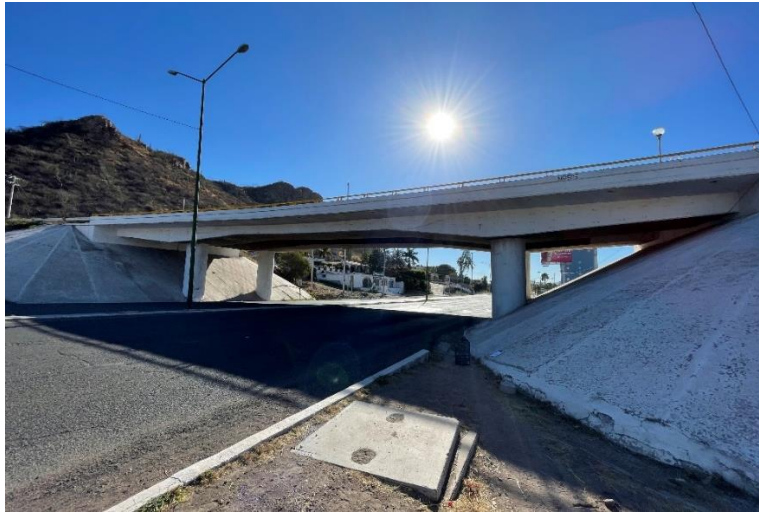
Figura 8.3 Vista norte del entronque

El área auditada comprende un entronque a desnivel sin dispositivos semafóricos facilitando el flujo continuo de vehículos (ver Figura 8.3). Ante la ausencia de pasos de cebra marcados e infraestructura ciclista —ciclovía, ciclocarril o carril bus-bici—, se infiere una preferencia clara hacia los vehículos automotores.

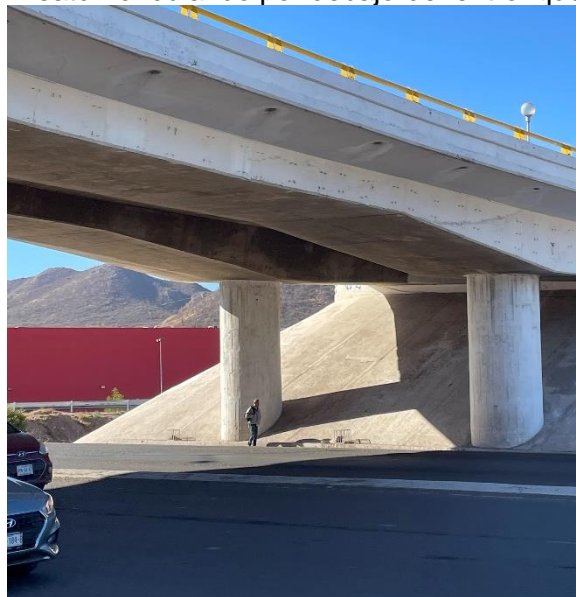
No se identificaron tiempos de espera para vehículos automotores y el comportamiento de cruce de peatones se relacionó a la disminución del flujo vehicular (ver Figura 8.4).

Figura 8.4
Peatón circulando por debajo del entronque

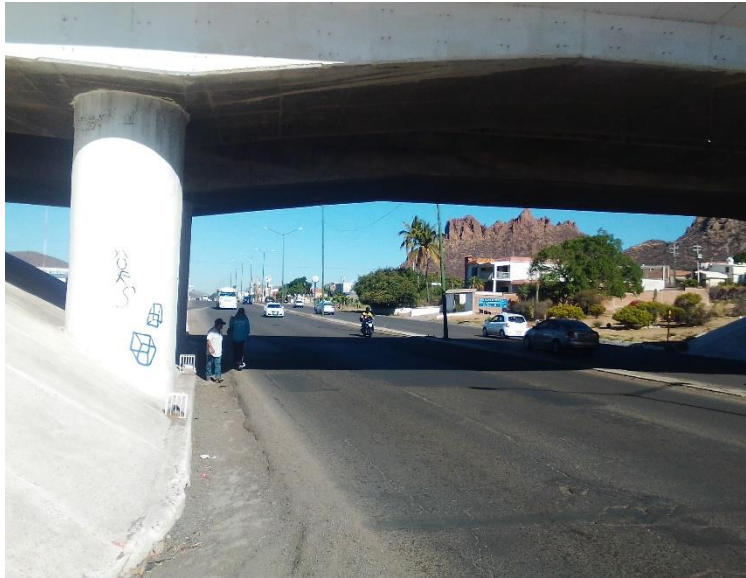
Por lo que se refiere a peatones, el área auditada es faltante de aceras en gran parte del recorrido —ambos costados de blvd. García López—. Lo cual genera inconexión en trayectos y expone a los viandantes a un riesgo constante de colisión con algún vehículo tanto al norte como al sur del entronque (ver Figuras 8.6, 8.7 y 8.8).

Figura 8.6 Peatones circulando por arroyo vehicular en entronque

9. Creación de trayecto peatonal, de preferencia alrededor del entronque a desnivel. Ello implica creación de aceras con guarnición de dimensiones mínimas de 1.80m, con guías podo-táctiles, rampas e interconexión entre banquetas. Dicha conexión sugiere pasos peatones semaforizados en vialidades con intersecciones tanto al norte como al poniente. La evidencia internacional señala que la falta o ausencia de banqueta incrementa la probabilidad entre 1.5 a 2 veces la colisión entre un peatón y un vehículo (OMS, 2013). En particular, se sugiere que el trayecto peatonal evite la circulación por debajo del entronque a desnivel —en especial por el lado poniente—, y los pasos peatonales en curva y áreas de convergencia/divergencia de carriles. Sin embargo, si se desearía colocar pasos a nivel para peatones, éstos deberán evitar curvas y ser acompañados por medidas para pacificación del tránsito (Technical Commite C.2 Design and operation of safer road infrastructure, 2019) con el propósito de garantizar en todo momento la seguridad de las personas que circulan.

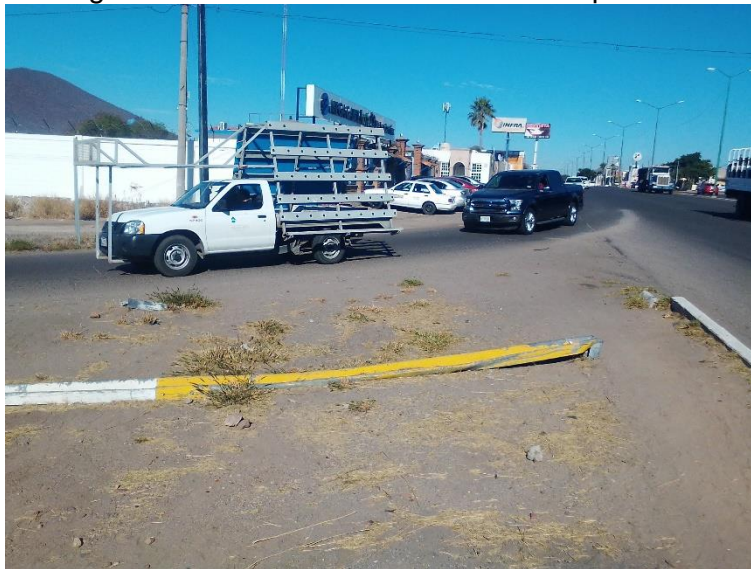
Figura 8.7 Falta de acera en sección norponiente

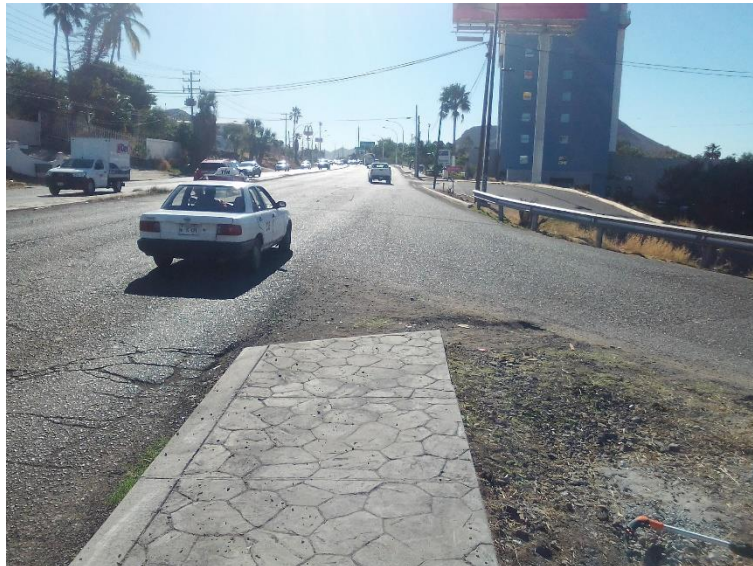
Figura 8.8 Falta de continuidad en acera sección sur poniente

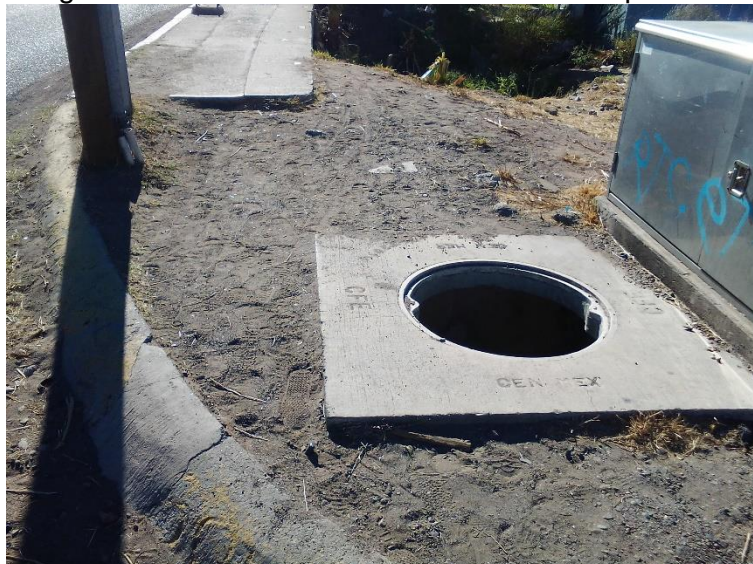
Aunado a ello, el reconocimiento de obstáculos como alcantarillas abiertas (ver Figura 8.9) y depresiones naturales (ver Figura 8.10) dificultan el tránsito de viandantes. La línea de deseo identificada se relacionó a la parada de costumbre del transporte urbano y el negocio de televisión por cable.

Figura 8.9 Alcantarilla abierta en sección sur poniente

11. Colocación de tapa en alcantarilla, reparación de luminarias de debajo de entronque a desnivel y en zonas de curva.
12. Una medida complementaria a la seguridad peatonal es la modificación de las rutas urbanas de transporte público (ver Figura 10.2).
13. Creación de infraestructura verde en taludes del entronque a desnivel con la finalidad de “reducir la erosión, Aumentar la infiltración del agua, Disminuir el volumen de escurrimientos que llega agua abajo, Reducir el contenido de sedimentos en las aguas de escorrentía, Revegetar las zonas aledañas a las carreteras.” (Secretaría de Infraestructura, Comunicaciones y Transportes (SICT), 2021, p. 145).

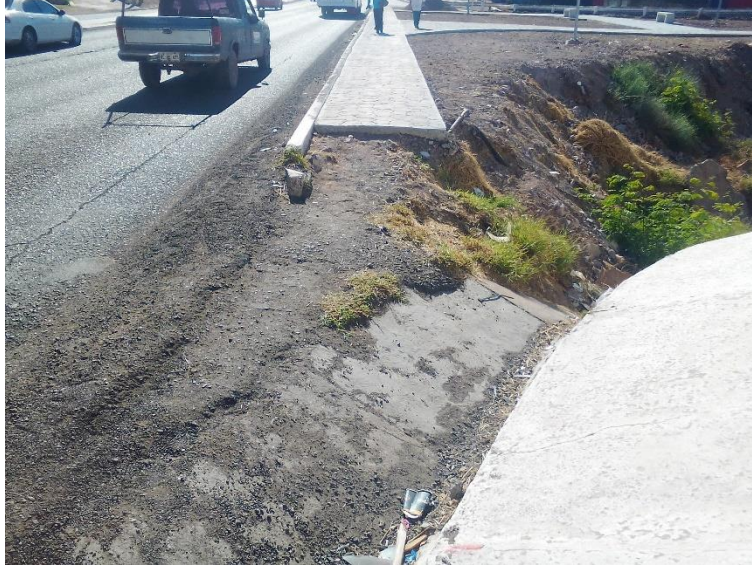
Figura 8.10
Inconexión por arroyo en sección sur poniente

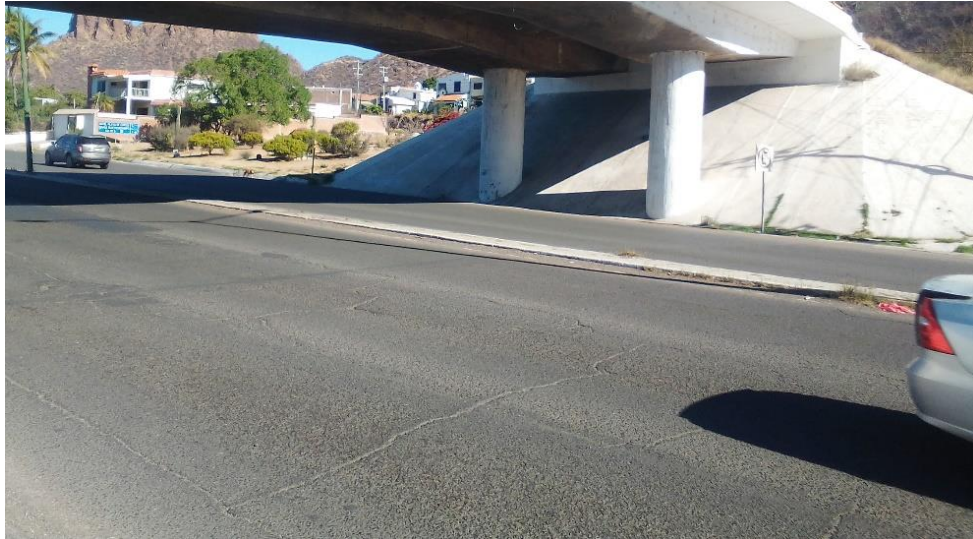
La superficie de rodamiento se encuentra en buen estado con algunas fisuras (ver Figura 8.11). Ello en contraste con el espacio destinado a peatones, los cuales presentan superficies de tierra (ver Figuras 8.12 y 8.13), ausencias de rampas para discapacitados tanto en esquinas como en mediana, y falta de algún dispositivo para personas invidentes —guía podo-táctil—.

Figura 8.11 Superficie de arroyo vehicular en blvd. García López

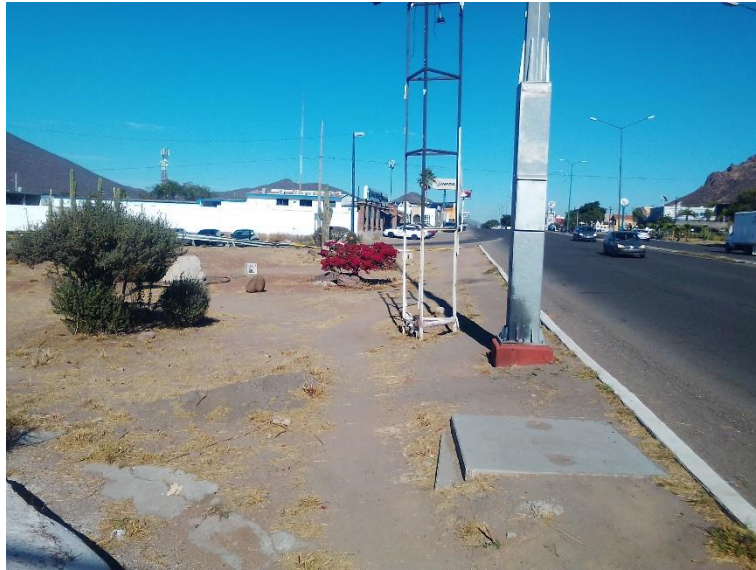
Figura 8.11 Falta de acera en sección norponiente

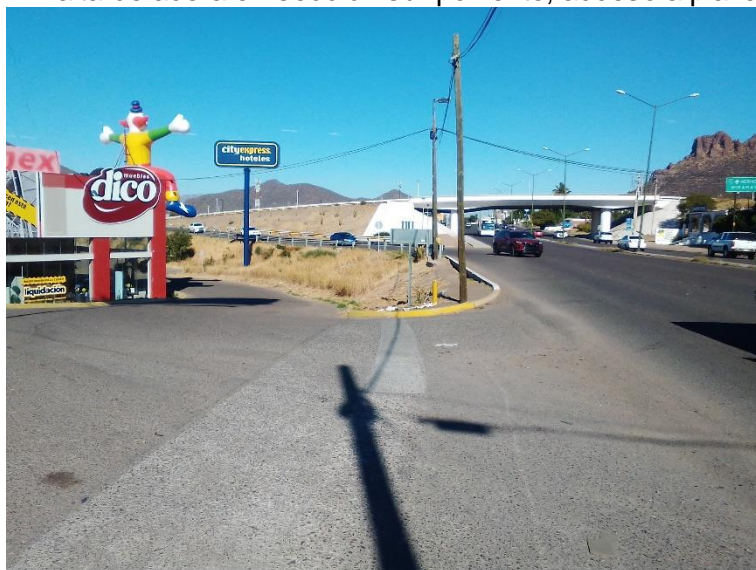
Figura 8.12 Falta de acera en sección sur poniente, acceso a plaza comercial

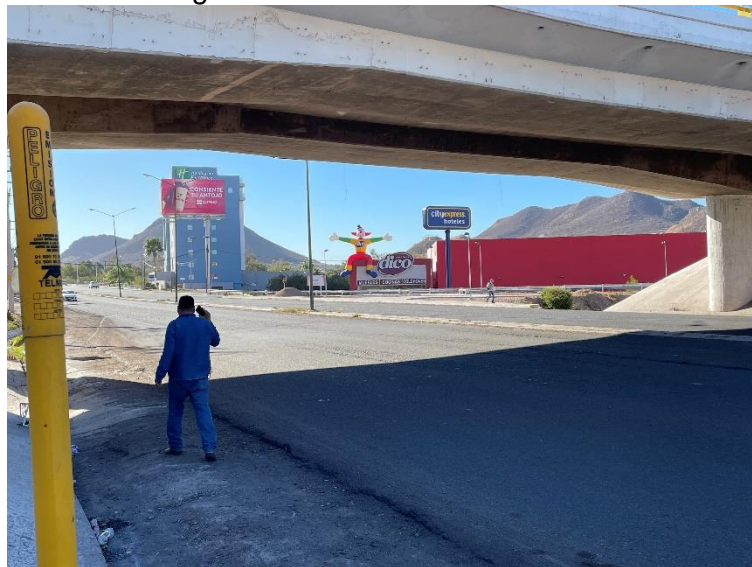
La prioridad para ciclistas y peatones es inexistente debido a la falta de espacios claramente delimitados y la señalización correspondiente. La distancia de cruce para los viandantes es corta —3 carriles— (ver Figura 8.13).

Figura 8.13 Peatones transitando

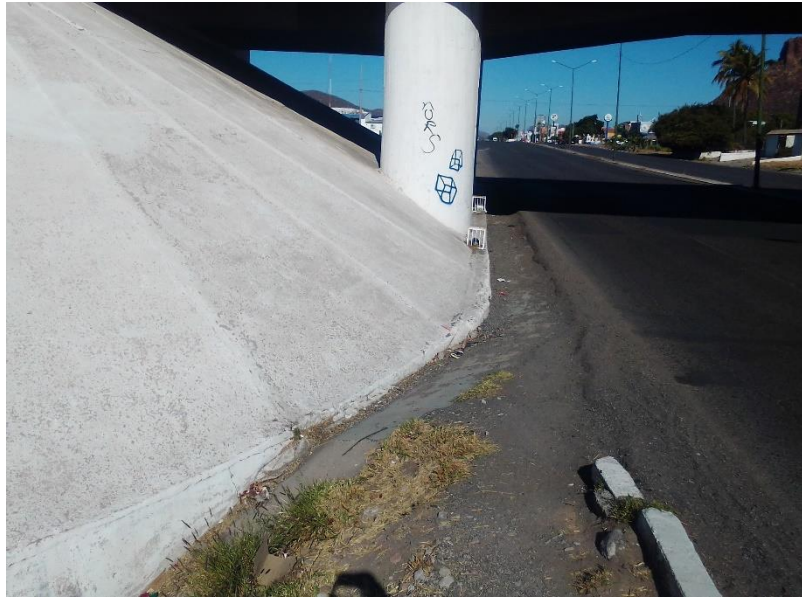
Las columnas del entronque a desnivel obstaculizan la visibilidad de los peatones (ver Figura 8.14). Algunas personas que caminaron por esa sección, ante la falta de aceras, optaron por hacerlo lo más alejado del arroyo vial. Hecho que permite que las columnas oculten, momentáneamente a los peatones del rango de visión de los conductores.

Figura 8.14 Columnas del entronque a desnivel

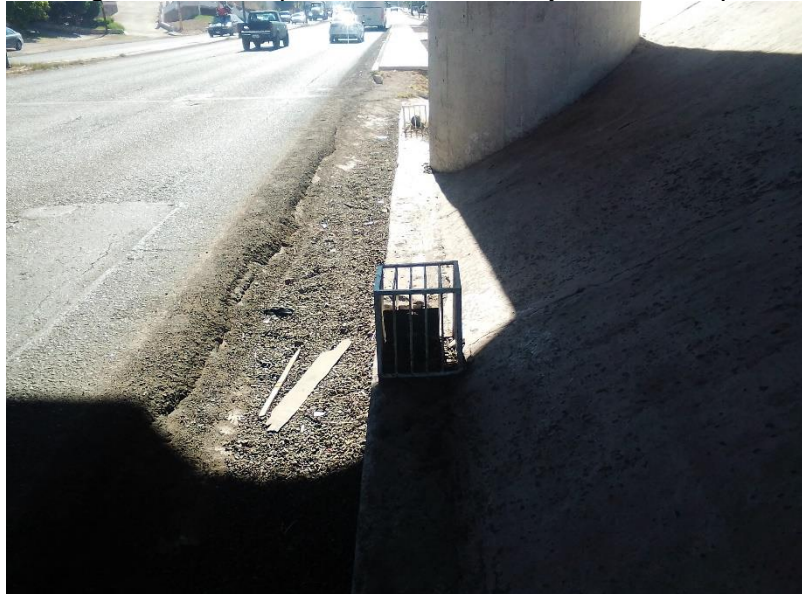
Sobre la iluminación nocturna, el tramo auditado cuenta con alumbrado público (ver Figura 8.15), no obstante las lámparas debajo del entronque no funcionan (ver Figura 8.16).

Figura 8.16 Lámpara localizada debajo del entronque

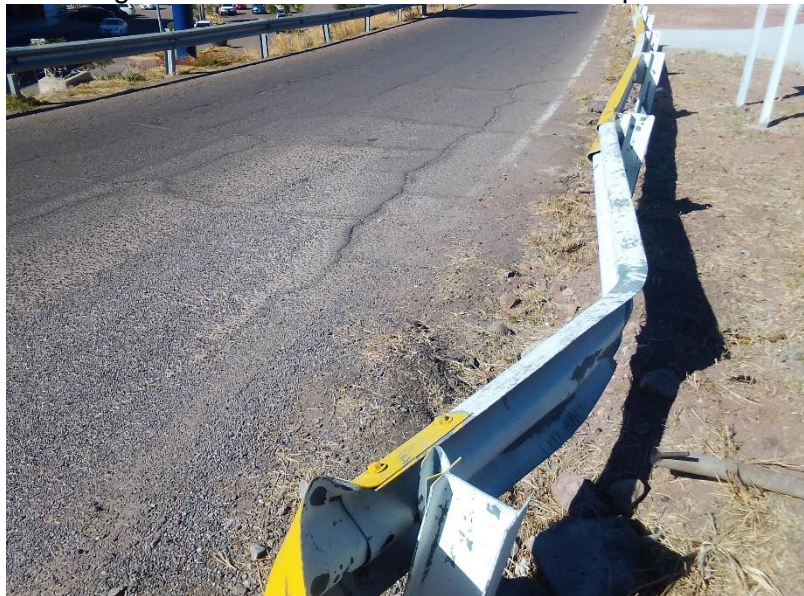
Se observó infraestructura dañada, en concreto las barreras de orilla de corona (OD-4.1) tanto en carril norponiente (ver Figura 8.17) como sur poniente (ver Figura 8.18) del entronque a desnivel.

Figura 8.18 Barrera dañada en carril sur poniente

4. Colocación de amortiguamiento redireccionables – No traspasables (OD-4.4.1/RNT) en áreas de divergencia de carriles. Además de reparación de barreras de orilla de corona (OD-4.1) dañadas dentro del entronque a desnivel, rayas canalizadoras (M-5) en zona de transición y dispositivo antideslumbrante (OD-12).
