INSTITUTO DE
**MOVILIDAD Y
TRANSPORTE PARA
EL ESTADO DE SONORA**

Auditoría en Seguridad Vial con enfoque a usuarios más vulnerables de la vía.
Intersección blvd. José María Morelos y Pavón y avenida Uno (Prof. Alfredo
Eguiarte), en Hermosillo, México.

1. Objetivo

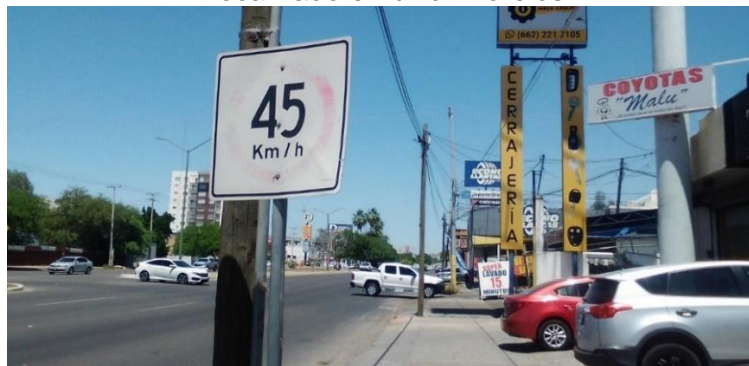
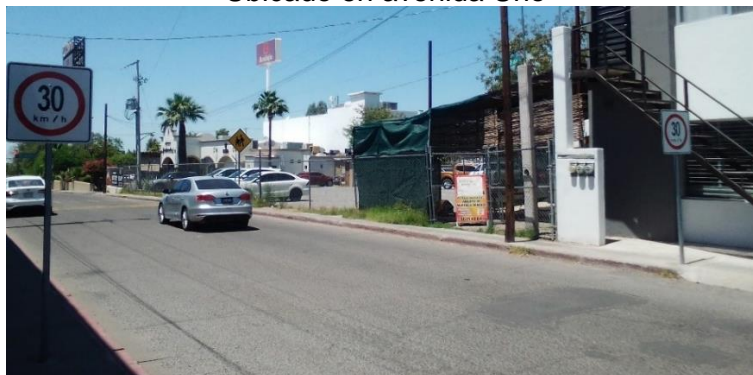
Figura 8.1 Límites de velocidad para la intersección
Localizado en blvd. Morelos

Durante la observación se encontraron dos señalamientos verticales restrictivos de velocidad. El primero colocado a 72 metros sobre la acera norponiente del blvd. Morelos marcando un límite de 45km/r. En tanto que el segundo está sobre la avenida Uno, acera este a 98 metros e indica una velocidad máxima de 30 km/hr (ver Figura 8.1).

1. Disminución de límite de velocidad a 50 km/hr en la vialidad principal. Ello en referencia a lo indicado en el artículo 49, fracción III, incisos a y b (LGMSV, 2022). El señalamiento recomendado es horizontal (M-11.1), en cada carril para ambos tramos y a una distancia no mayor de 300 metros antes de la intersección; así como vertical (SR-9 VELOCIDAD) distribuidos de la siguiente forma: 5 tableros en la vialidad principal y 2 en la colectora.

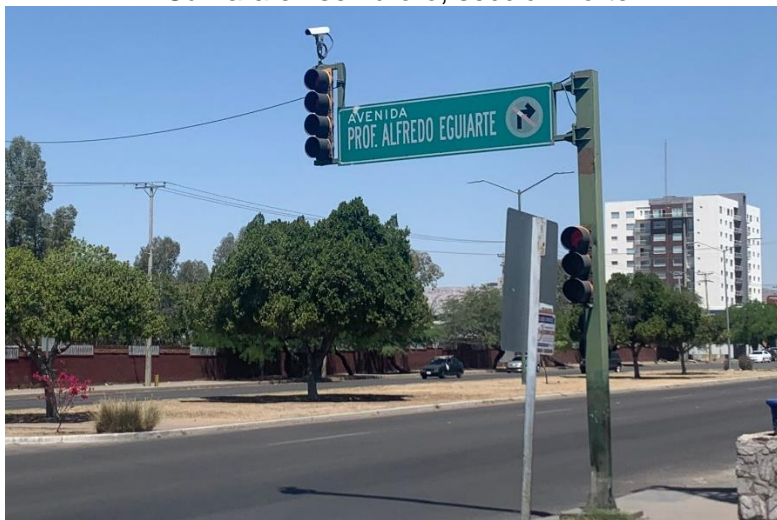
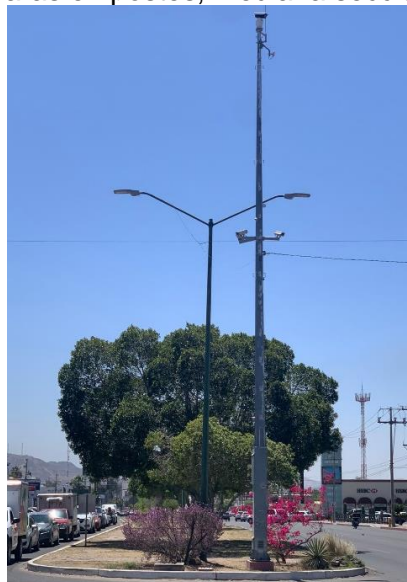
Figura 8.2 Dispositivos en intersección
Cámara en semáforo, sección norte

Dentro del cruce no se encontraron dispositivos permanentes para el control de velocidad. Sin embargo, se identificaron cámaras desconociéndose su función (ver Figura 8.2). En cuanto al diseño geométrico de la intersección, éste permite el funcionamiento real de las velocidades vehiculares.

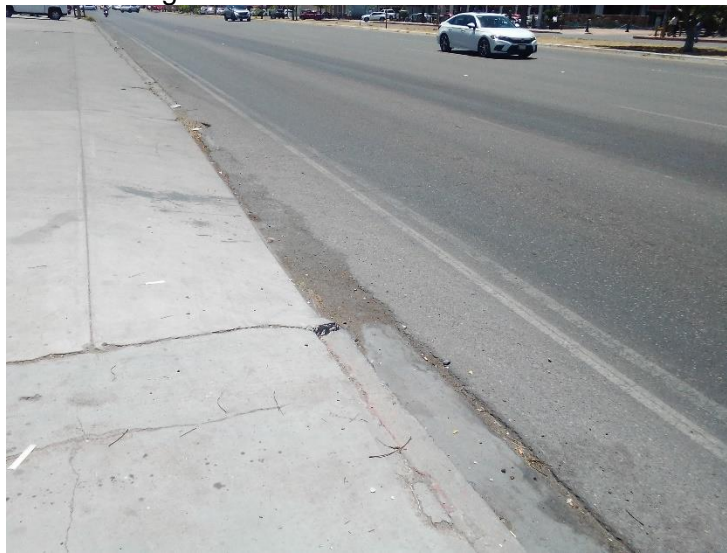
Figura 8.3 Ciclovía en blvd. Morelos

Al estar semaforizada, la intersección da una preferencia de paso a los vehículos automotores. Acerca de los ciclistas, IMPLAN (2016) marcó una ciclovía para el blvd, Morelos. La infraestructura se aprecia en ambos lados de la vía mediante una raya continua doble (M-1.6) con una dimensión aproximadamente 0.60m (ver Figura 8.3). Aunque no se observaron señalamientos de tipo vertical.

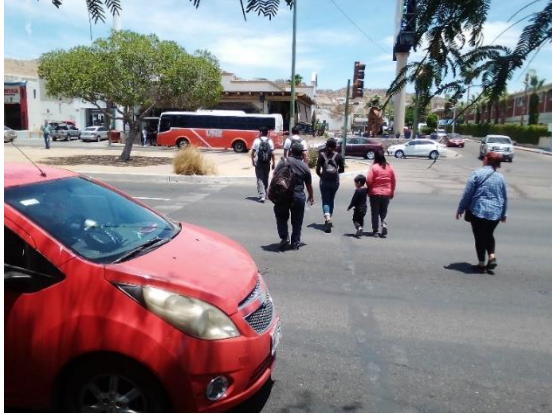
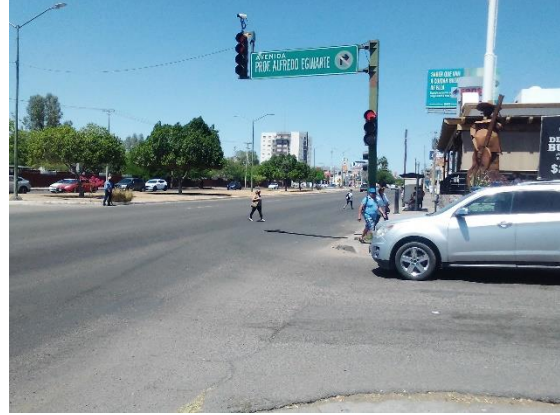
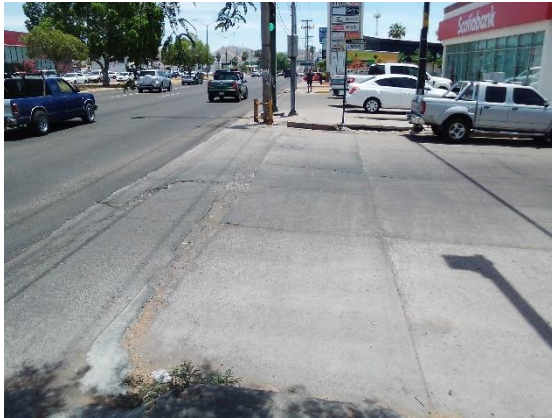
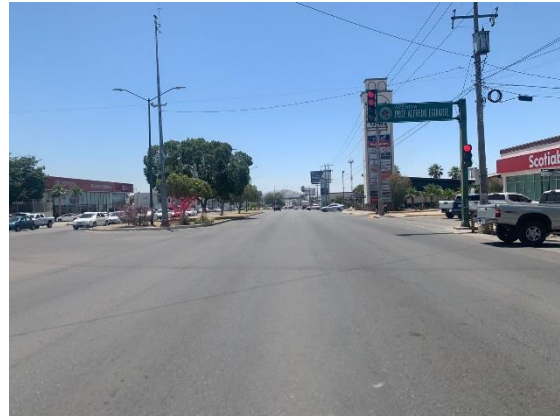
Figura 8.4 Pasos peatonales en intersección
Sección norte Sección sur

Para los peatones, se carece de cruces pintados de forma clara en ambas vialidades (ver Figura 8.4). No obstante, la intersección cuenta con señalamientos verticales de peatones SP-32 (ver Figura 8.5) y un semáforo peatonal en la sección norte (ver Figura 8.6). En el caso de la luz noroeste, ésta se encuentra obstaculizada por un árbol situado en la esquina.

4. Marcar los cruce peatonales de forma clara y legible. Cada cruce incluirá rayas para cruce de peatones y ciclistas en vías primarias (M-7.1), rayas de alto (M-6), flechas para indicar movimientos (M-11.1), área de espera para motocicletas con pictograma, y semáforos peatonales complementarios al existente. Más aún, realizar un ajuste de ciclos semaforicos para que los peatones un tiempo máximo de cruce de 40 segundos.

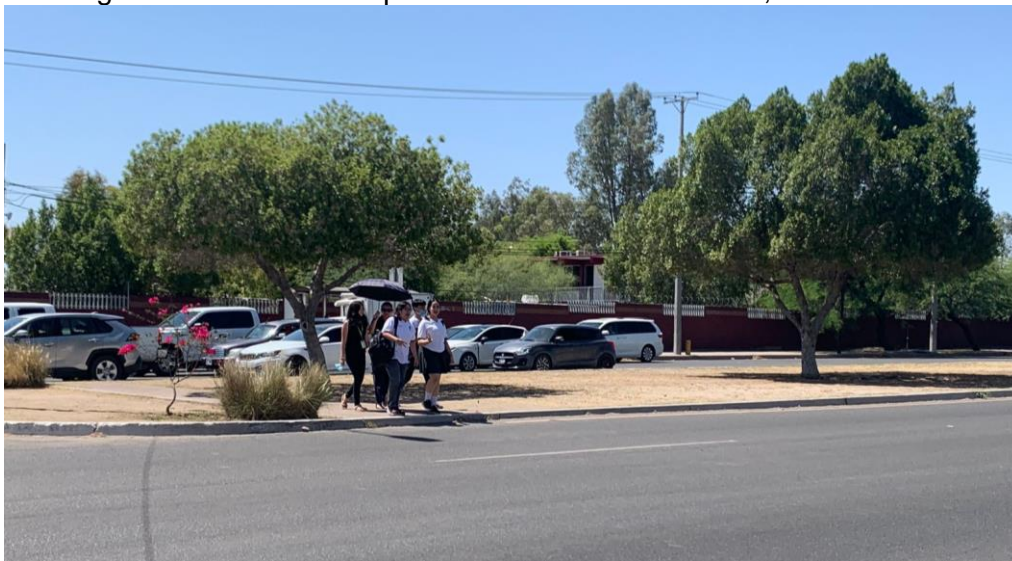
Figura 8.7 Peatones esperando cruzar blvd. Morelos, sección norte

En relación a los peatones, su tiempo de espera es considerado largo — 75 segundos— y sí poseen tiempo suficiente para cruzar la vialidad (ver Figura 8.7). Esto último en relación con la velocidad mínima de 1 metro por segundo (Crotte et al., 2018).

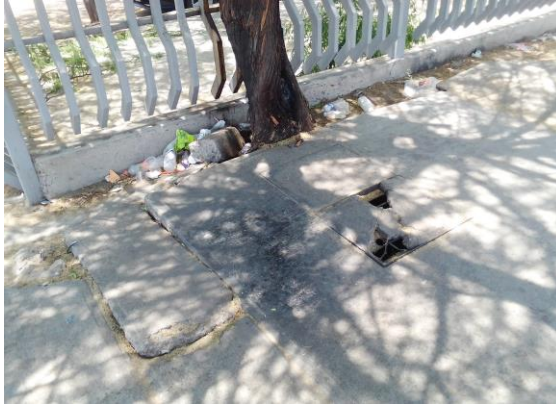
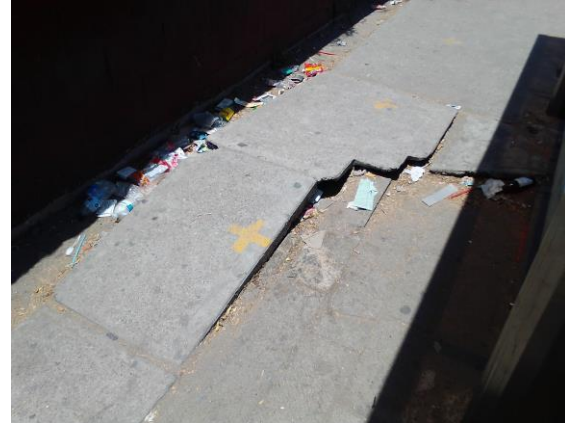
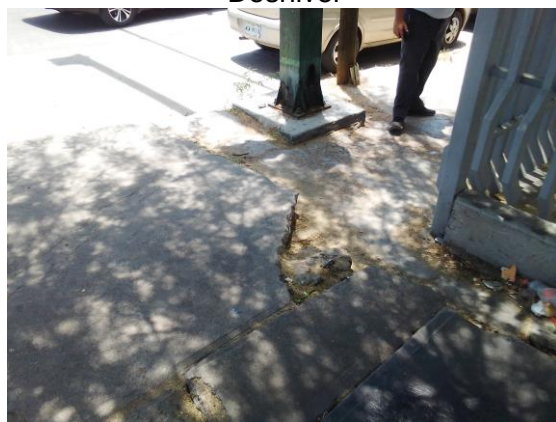
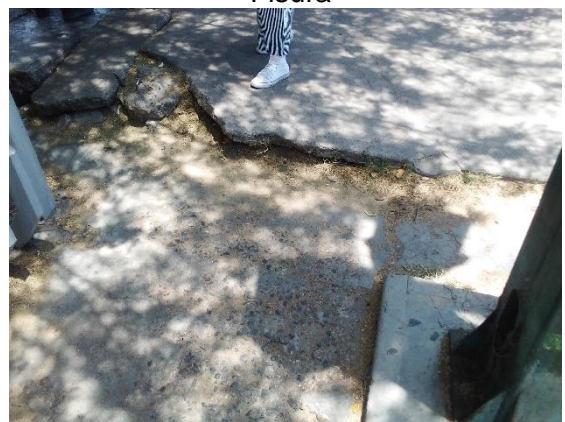
Figura 8.9. Deterioro de aceras, sección noroeste
Abertura registro Desnivel

Para los usuarios más vulnerables de la vía, los pasos peatonales se encuentran libres de obstáculos o barrera que impida su circulación. En cambio, el estado de las aceras en la sección noroeste presentó: abertura de registro, desnivel, y fisuras (ver Figura 8.9). Detalles que genera un problema de continuidad para personas que sufren de discapacidad o movilidad limitada.

7. Reparación de aceras. En sección norponiente, nivelar banqueteta incluyendo guía podo-táctil a la parada inmediata. Así mismo sustituir tapa de registro. Para sección suroriente, delimitar el paso de peatones en acera mediante diseño. Esto con el fin de separarlo de la zona de estacionamiento de forma legible.

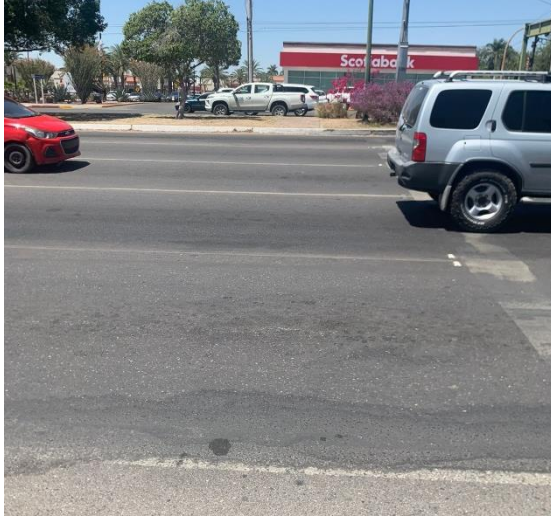
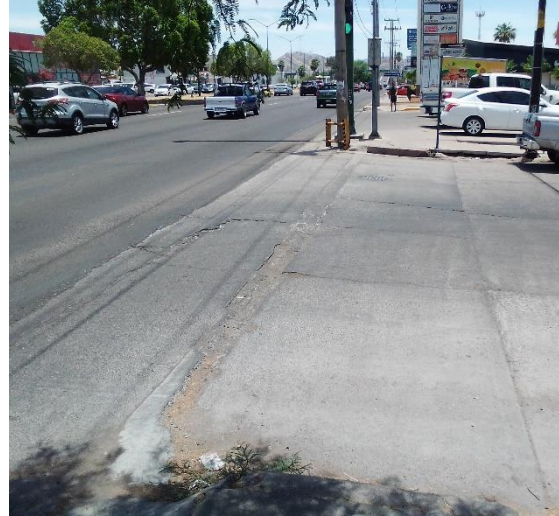
Figura 8.10 Superficie de circulación vehicular
Blvd. Morelos

El estado del pavimento para la circulación vehicular y ciclista es bueno en términos generales (ver Figura 8.10). Antes bien, la avenida Uno exhibió grandes grietas y un deterioro considerable en la sección oeste de la intersección.

8. Reparación de fisuras en pavimento.
9. Creación de rampas y adecuación de existentes para usuarios con discapacidad y movilidad limitada. Se recomienda que el diseño de las rampas sea alabeado con un porcentaje de pendiente máximo de 6%, estar pintadas, posean perpendicularidad entre ellas, contengan guía podo-táctil y dos bolardos para protección.

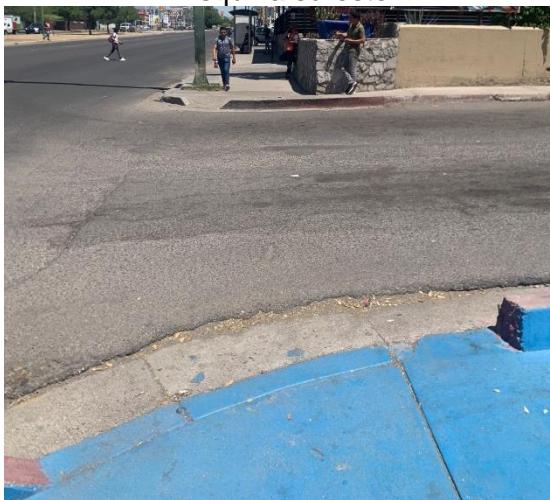
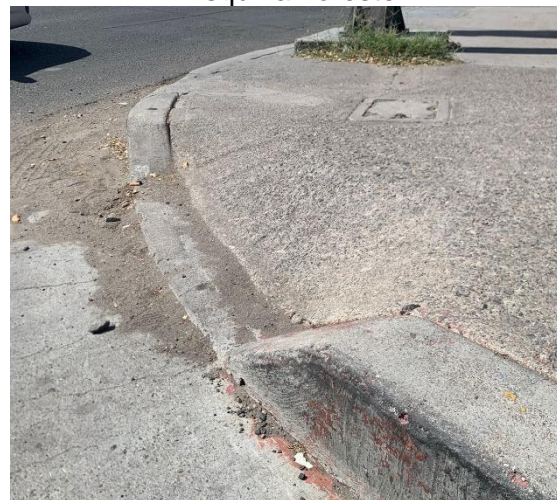
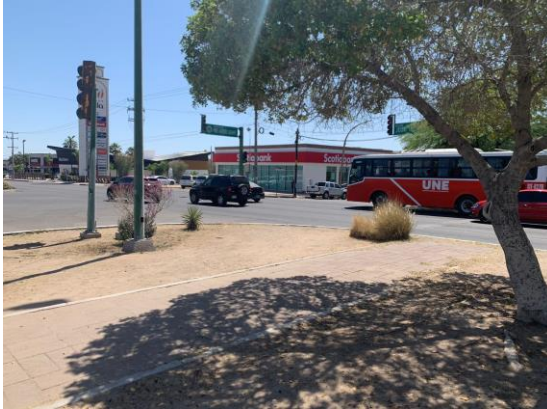
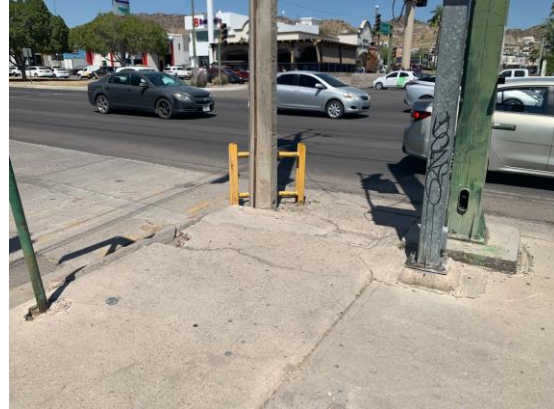
Figura 8.11 Rampas en esquinas de cruceo
Esquina suroeste

En cambio, la infraestructura para personas con discapacidad es deficiente presentando diversas problemáticas como: ausencia de rampas en medianas y esquina suroeste, falta de señalización mediante pintura, carencia de perpendicularidad entre rampas y en algunos casos, las pendientes son superiores al 16% (ver Figura 8.11). Más aún, no se encontraron dispositivos para personas invidentes ni guía podo-táctil.

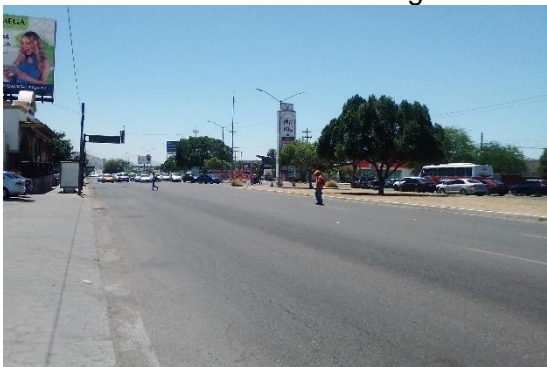
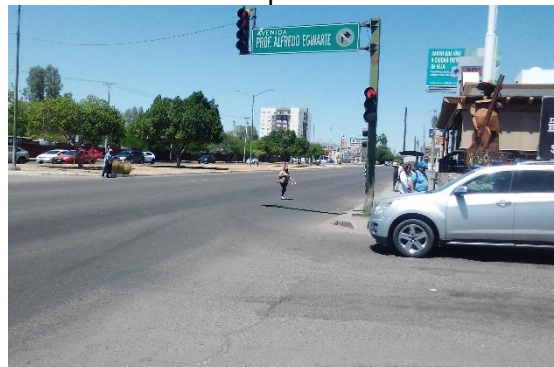
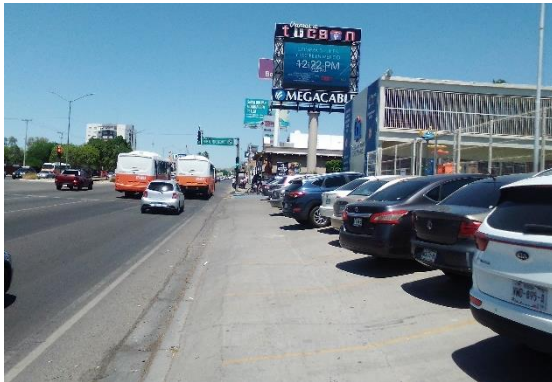
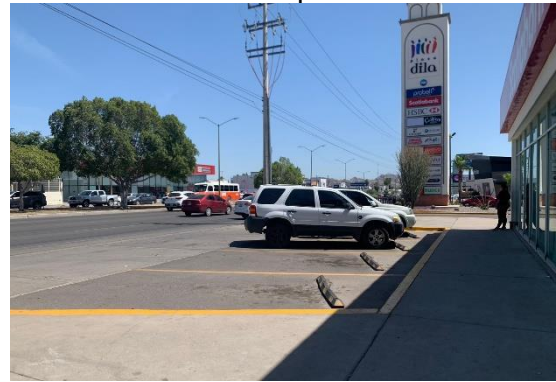
Figura 8.12 Prioridad de paso peatones
Distancia de cruce larga

La prioridad de paso referente al peatón y al ciclista no es respetada. Para empezar, los peatones transitan una distancia de cruce larga, es decir, cuatro carriles por rama; además, modifican su trayecto a causa de la invasión del paso por parte de los vehículos. Luego, los viandantes se ven expuestos por los estacionamientos en batería tanto por una institución educativa como por un banco (ver Figura 8.12). Para finalizar, el cruce carece de fase adelantada para ciclistas así como de caja bici/moto, y los vehículos giran de forma irrestricta hacia la derecha.

10. Extensión de banqueteta en esquina. Para reducir las vueltas continuas a la derecha por parte de los vehículos automotor, se recomienda extender las aceras de la esquina oeste.

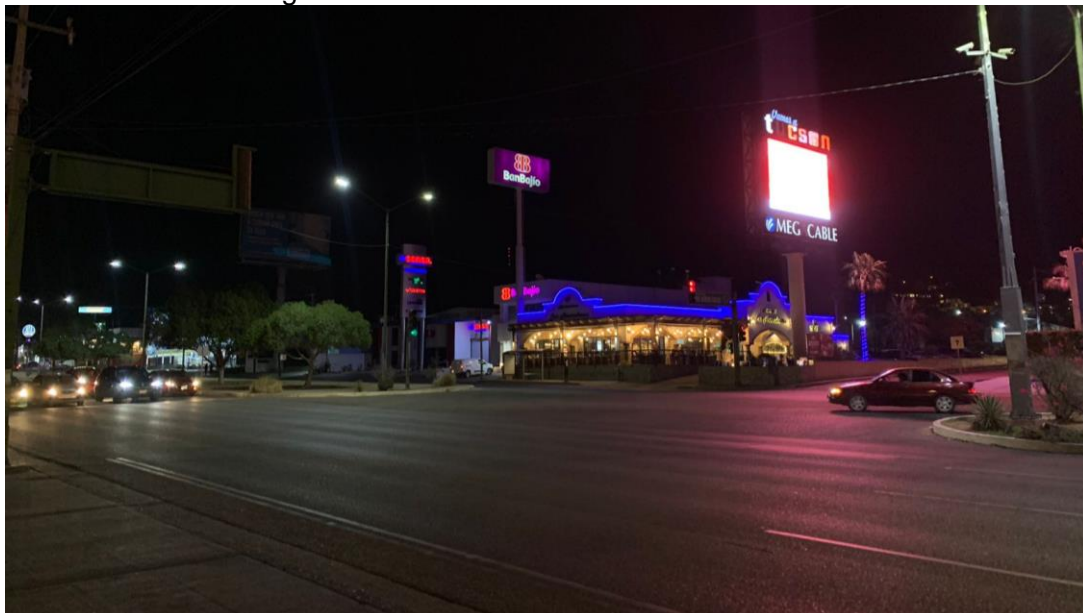
Figura 8.13 Vista nocturna de la intersección

En cuanto a la visibilidad, el área auditada se encuentra libre de obstáculos, ello permite que el peatón vea y sea visto. Por lo que se refiere a la iluminación nocturna, el cruce cuenta con alumbrado público y una pantalla luminosa lo que permite una identificación de los usuarios (ver Figura 8.13).

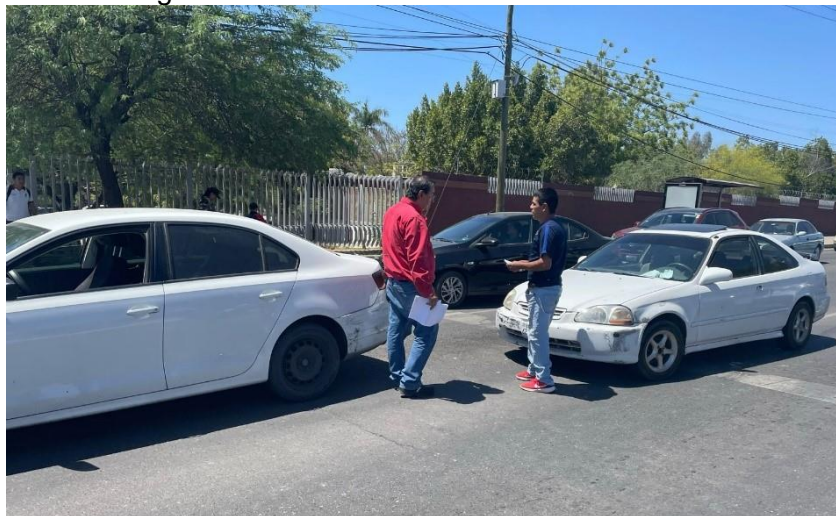
Figura 8.14 Percance día 21 de abril de 2023

Durante los dos recorridos, el equipo fue testigo de dos siniestros viales, ambos ocurridos en la misma sección —noroeste, sobre el blvd. Morelos— y por el mismo tipo —choque por alcance—. El primero sucedió el viernes 21 de abril a la 1:18 p.m., mientras que el segundo el viernes 28 de abril a las 2:00 p.m. (ver Figuras 8.14 y 8.15).
