INSTITUTO DE  
**MOVILIDAD Y  
TRANSPORTE PARA  
EL ESTADO DE SONORA**

Auditoría en Seguridad Vial con enfoque a usuarios más vulnerables de la vía.  
Entronque carretera SON-020 Hermosillo - Sahuaripa km 0+200, al suroriente  
de Hermosillo, México.

## **Auditoría en Seguridad Vial con enfoque a usuarios más vulnerables de la vía. Entronque carretera SON-020 Hermosillo - Sahuaripa km 0+200, al suroriente de Hermosillo, México.**

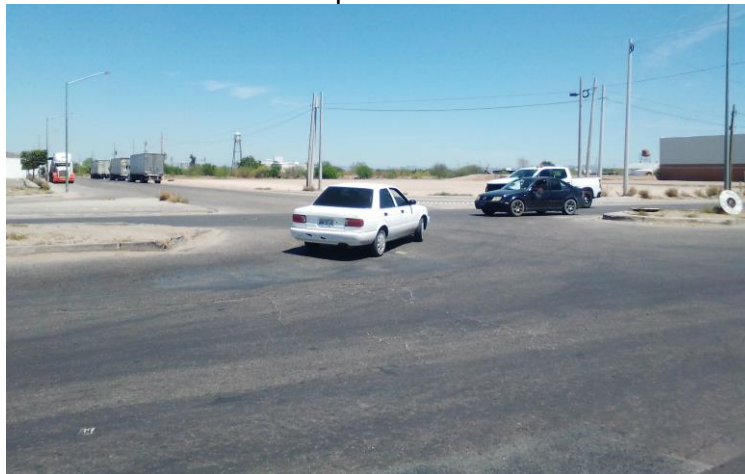
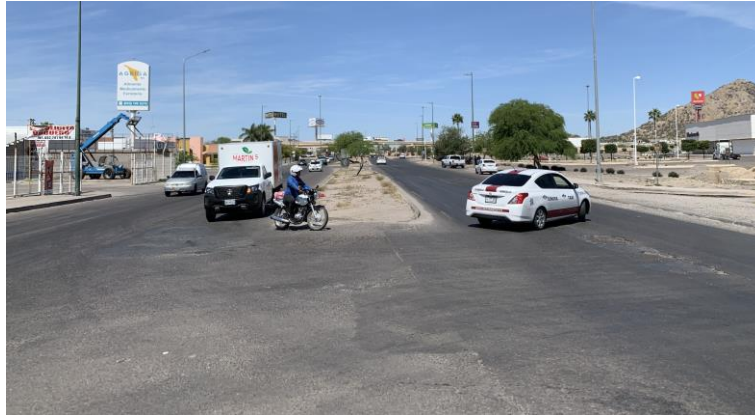
El entronque es falto de señalamiento horizontal y vertical para límites de velocidad<sup>3</sup> y carece de dispositivos permanentes para el control de velocidad como radares, cámaras y/o agentes de tránsito. La geometría de la intersección facilita alcanzar altas velocidades, dificulta la incorporación de vehículos procedentes de la vialidad sin nombre, y admite movimientos para el retorno de vehículos (ver Figura 8.1). Esto último fue observado en motociclistas, vehículos particulares, taxis y autobuses.

Figura 8.1 Entronque  
Sin señalización para límite de velocidad

### Utilizado como retorno

4. Establecer límites de velocidad. Los límites serán de 30km/hr en vialidad sin nombre y a 50 km/hr en carretera conforme a lo establecido en el artículo 49, fracción III, incisos a y d de la LGMSV (2022). Para el señalamiento horizontal se recomienda marcas M-11.1 en cada carril de ambos tramos y a una distancia no mayor de 300 metros antes del entronque. Por su parte, el señalamiento vertical (SR-9 VELOCIDAD) será distribuidos en 4 tableros en la carretera y 2 en la vialidad sin nombre.

5. Para la reducción de velocidad, se sugieren colocar dos reductores de velocidad trapezoidal en carriles de incorporación y desincorporación de la vialidad sin nombre. La medida otorga una prioridad y legibilidad hacia los peatones facilitando una circulación directa sin desniveles al arroyo vehicular.

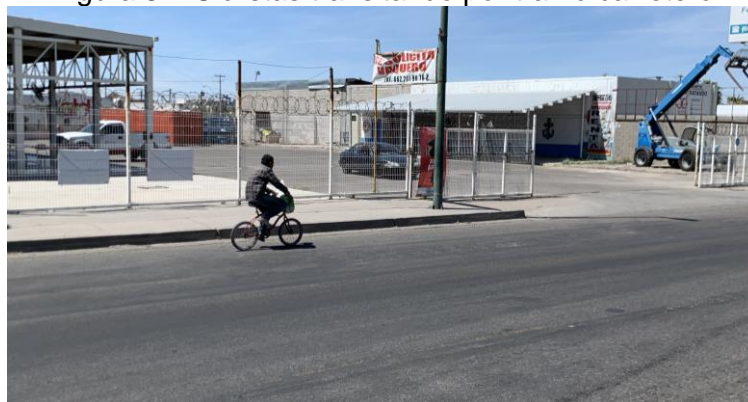
El entronque no está semaforizado y es ininteligible en su operación dado que cuenta con una deficiente señalización —no existen marcas de carril ni alguna indicación de jerarquía vial—. En referencia a los usuarios más vulnerables, por un lado, las vialidades carecen de señales para ciclistas — semáforo ciclista, ciclovía, ciclocarriles, y/o señales de preferencia— (ver Figura 8.2) e IMPLAN (2016) no marcó infraestructura para estos usuarios.

Figura 8.2 Ciclistas transitando por tramo carretero

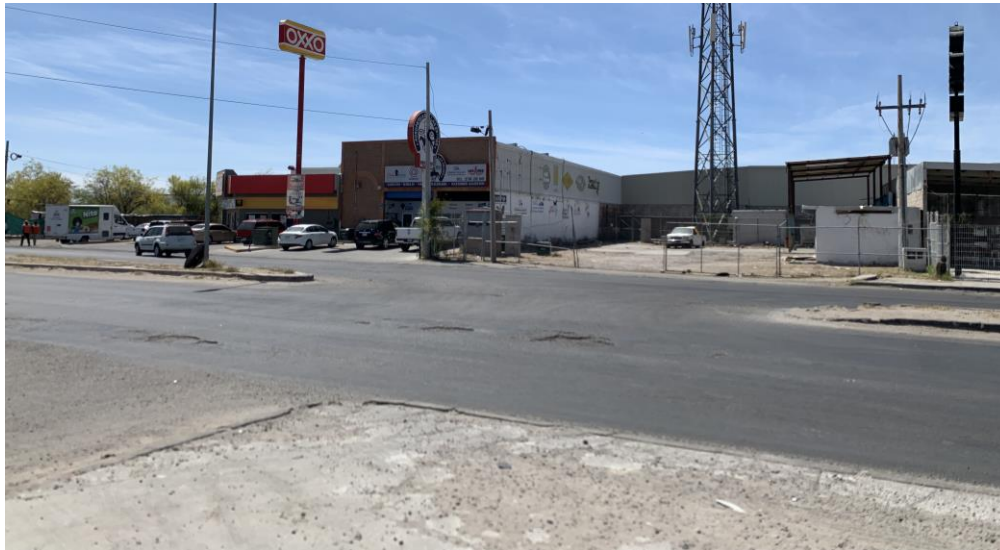
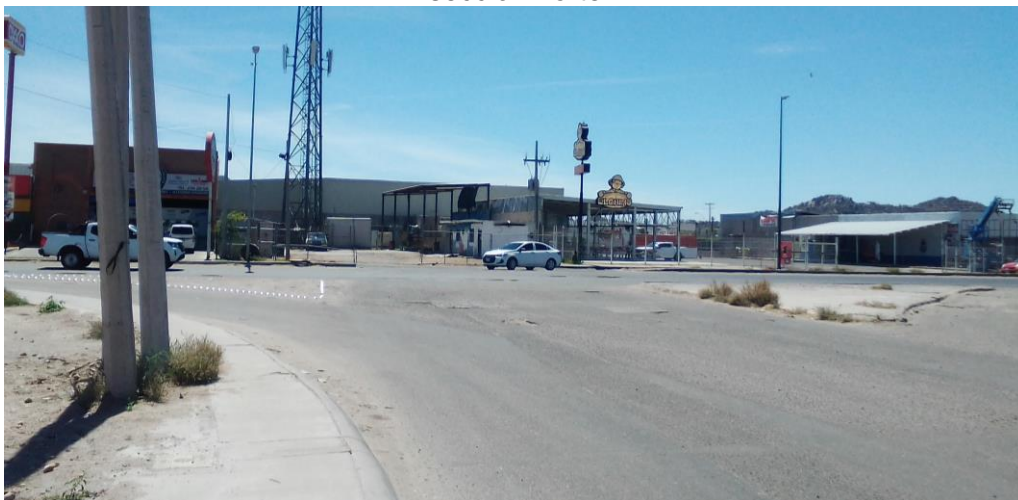
Por otro lado, las vías no poseen cruces marcados de forma clara para el tránsito de peatones en ambas vialidades, así como de señalamientos y semáforos peatonales (ver Figura 8.3). Durante la ONP, los viandantes cruzaron el arroyo vehicular por distintos lugares.

Figura 8.3 Legibilidad del entronque  
sección oeste

sección norte

7. Marcar cruce peatonales de forma clara y legible. Para la vialidad primaria, el cruce incluirá rayas para cruce de peatones (M-7.1), rayas de alto (M-6), flechas para indicar movimientos (M-11.1), área de espera para motocicletas con pictograma, y de ser posible, semáforos peatonales con botón de solicitud de paso. Además, se sugiere un ajuste de ciclos semafóricos con la finalidad que los peatones tengan un tiempo máximo de cruce de 40 segundos.

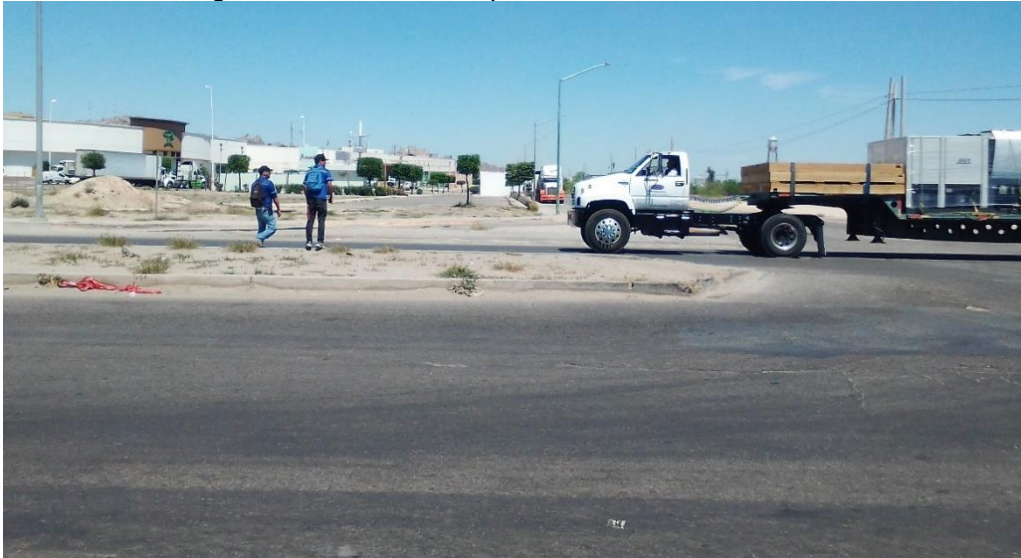
Ante la ausencia de semáforo, los tiempos de espera marcados tanto para vehículos automotores como para peatones son inexistentes (ver Figura 8.4). En el caso de los viandantes, el tiempo de cruce de la carretera pareció ser suficiente —2 carriles por tramo—; no así para el sentido 1 —tramo sur—, ya que presentó un carril más con una anchura de 4.40m.

Figura 8.4 Peatones esperando cruzar la carretera

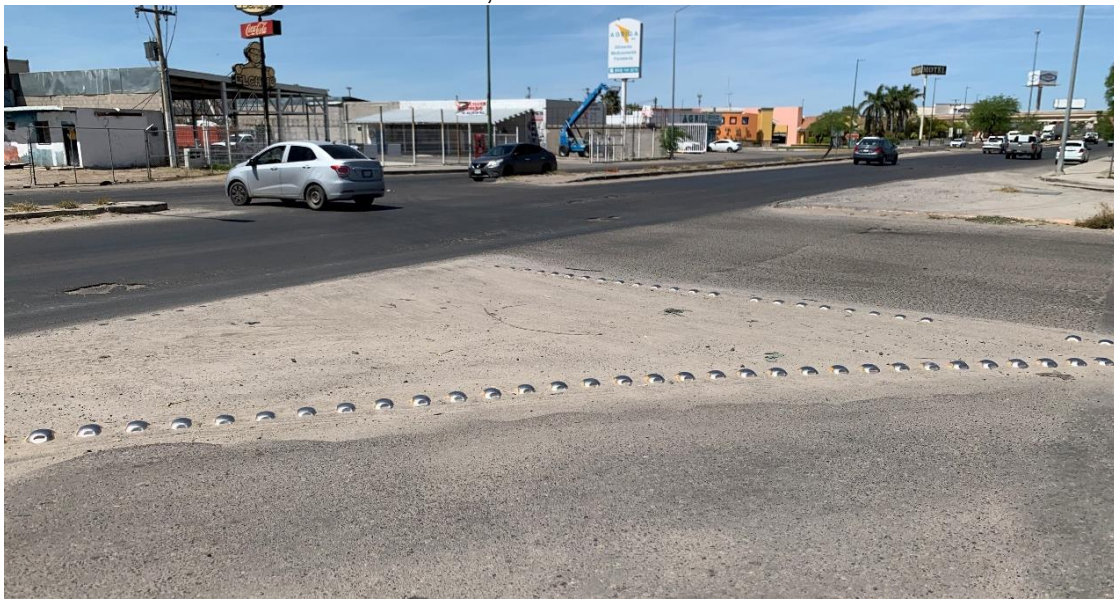
En relación a la circulación de viandantes, el cruce peatonal está libre pero el estado de la infraestructura es sumamente deficiente. En concreto, la sección norte presentó dos isletas dañadas —sea por el tránsito vehicular como por el desgaste propio— y una ausencia de acera en el área oriente. Al mismo tiempo, la sección

Figura 8.5 Infraestructura peatonal  
Isleta, sección noreste

13. Mejoramiento de isletas. Se sugiere que la isleta noreste sea enteramente de concreto, en tanto que la noroeste sea reparada/nivelada.
14. En materia de ciclistas, no existe una ruta o trayecto identificado para su circulación. La recomendación de la OMS (2013) es separar al usuario del tránsito mixto por medio de infraestructura. Las intervenciones propuestas no podrán ser aisladas sino acordes a un trayecto para ciclistas seguro, legible y cómodo.

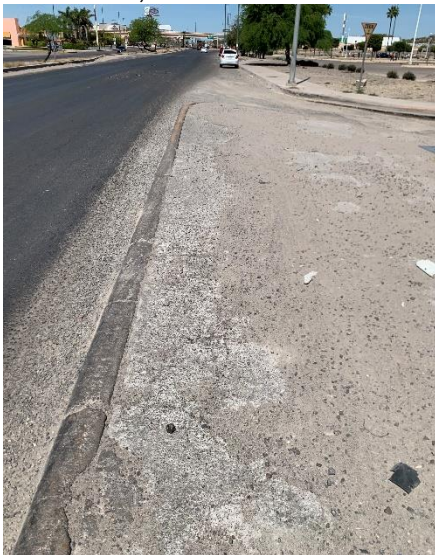
Isleta, sección noroeste

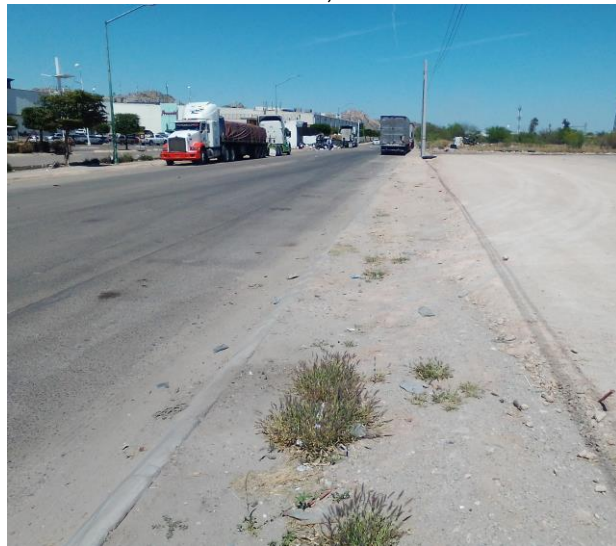
sur exhibió banquetas con obstáculos y ningún nivel respecto al arroyo vehicular al ser accesos a estacionamientos (ver Figura 8.5). Más aún, la infraestructura presentó tierra en exceso, lo que dificulta la caminata.

Ausencia de acera, sección noreste

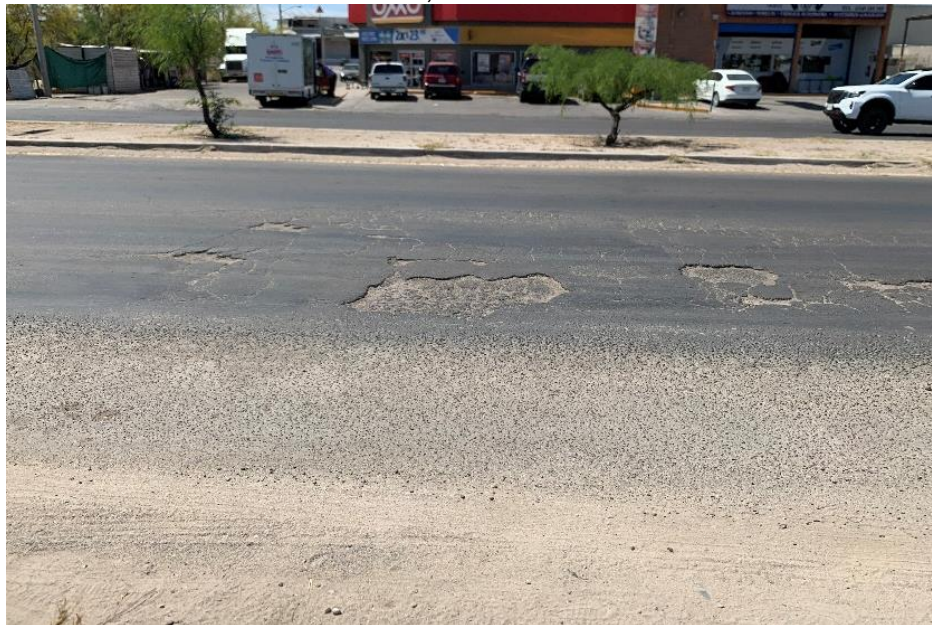
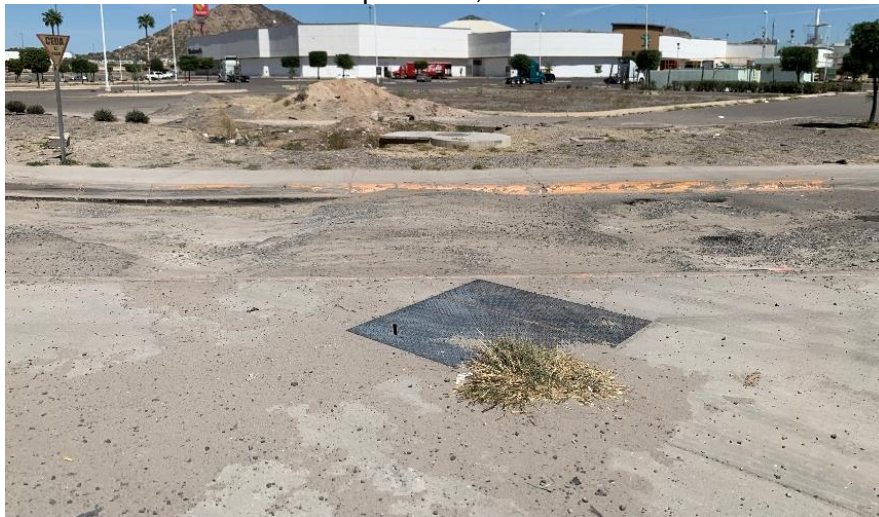
El área de rodamiento de las dos vialidades se encontró en mal estado presentando baches, fisuras y acumulación de tierra. Para la carretera, el carril de incorporación en la sección noroeste mostró amplios huecos con desniveles considerables y, en algunas partes, falta de pavimento (ver Figura 8.6).

Figura 8.6 Estado del pavimento  
Carretera, sección noreste

Carril de incorporación, sección noroeste

18. Reparar fisuras y baches en superficie de pavimento para ambas vías.

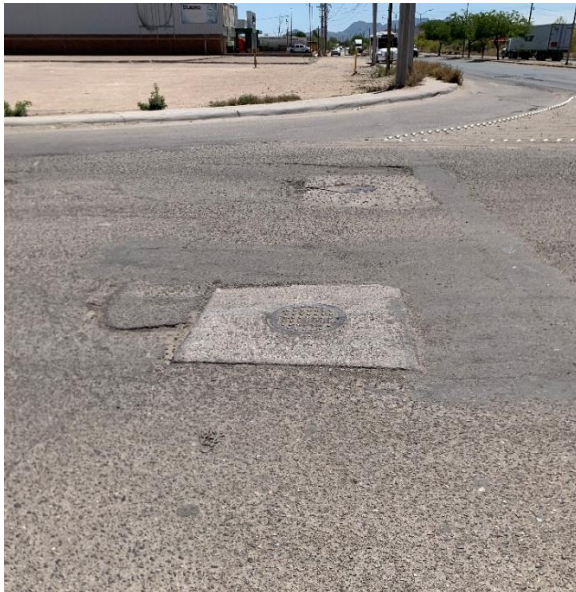
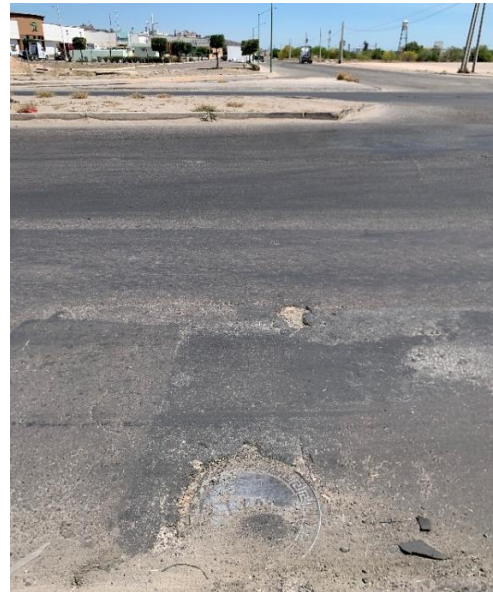
En cuanto a los pasos peatonales, el arroyo vehicular lució en la misma tónica, lo cual se traduce en una superficie agrietada, con ondulaciones y registros a desnivel. Aspectos que pueden ocasionar posibles tropiezos y caídas (ver Figura 8.7.).

Figura 8.7 Estado del pavimento en pasos peatonales  
sección norte

sección sur

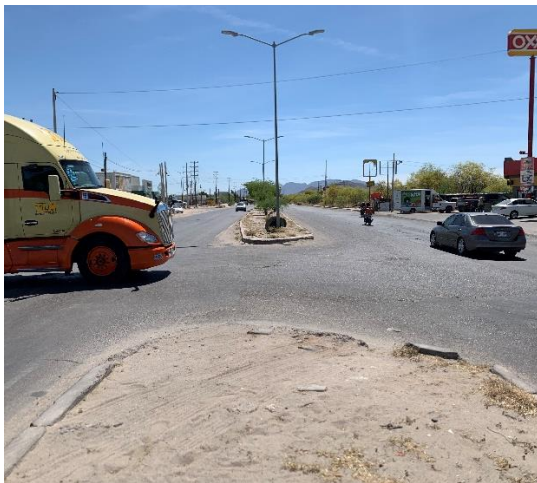
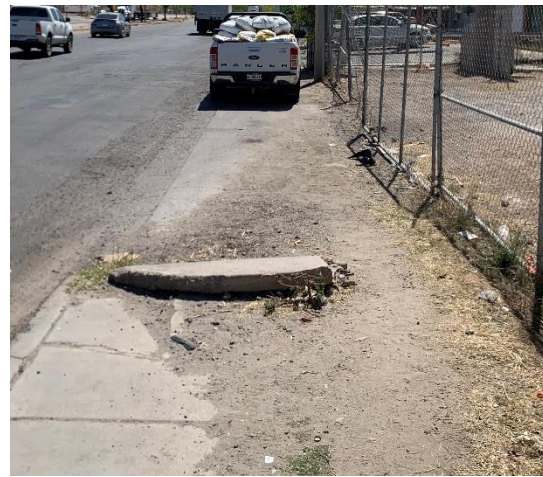
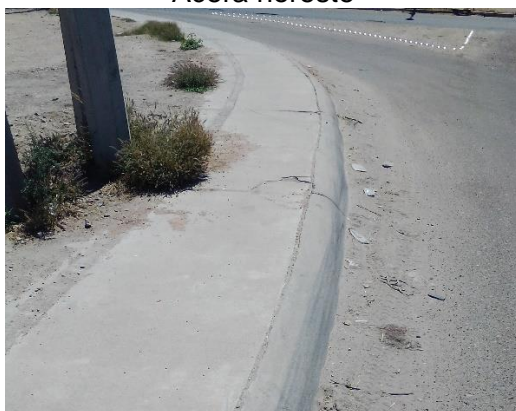
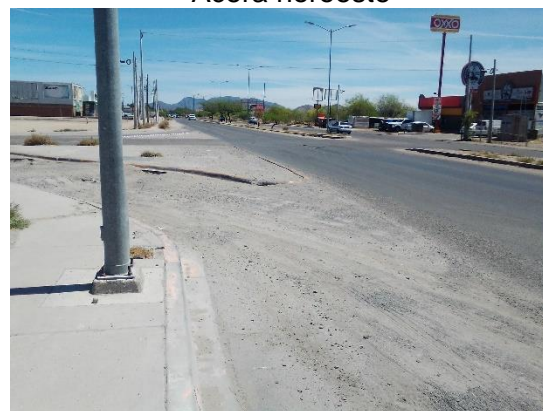
Por lo que se refiere al tránsito de personas con discapacidad y/o movilidad limitada, la infraestructura del entronque careció de guía podotáctil en las aceras, rampas en esquinas y medianas o camellones (ver Figura 8.8). La ausencia de infraestructura incrementa la posibilidad de un siniestro al facilitar que los usuarios desciendan al arroyo y con ello, reducir la visibilidad del conductor (Crotte et al., 2018; OMS, 2013).

Figura 8.8 Infraestructura para personas discapacitadas y/o movilidad limitada  
Camellón  
Acera sur

Acera noreste

Acera noroeste

10. Colocar señalamiento vertical de dispositivos diversos. Se sugieren tres OD-5 Indicadores de obstáculos en cada una de las isletas y retorno.
11. Infraestructura para personas con discapacidad y/o movilidad limitada. Reparar/nivelar aceras en sección sur y colocar rampas en esquinas e isletas con bolardos a cada lado para la seguridad de estos usuarios. Se recomienda que el diseño de las rampas sea alabeado con un porcentaje de pendiente máximo de 6%, estar pintadas, poseer perpendicularidad y contener guía podo-táctil.

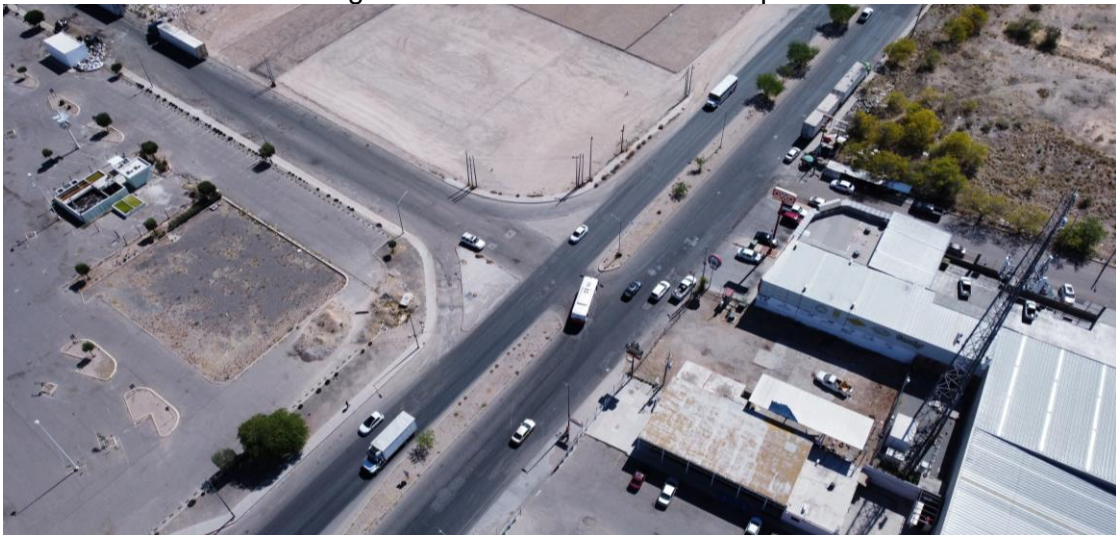
Dentro del entronque, la preferencia de paso es dada a los vehículos automotores debido a la escasa infraestructura para peatones y ciclistas antes mencionada. Es prudente indicar los grandes radios de giro y las extensas dimensiones del arroyo vehicular en la sección norte — dimensión mínima de 5.31m para cada carril en vialidad sin nombre—; así como una larga distancia de cruce para peatones —11 metros— en la sección sur (ver Figura 8.9).

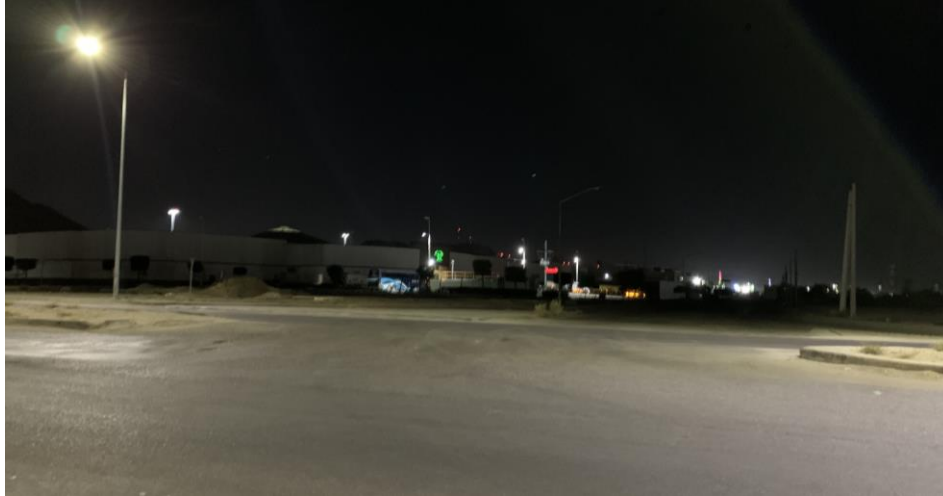
Durante el día, el entronque estuvo libre de obstáculos permitiendo una visibilidad de los usuarios, y por la noche, se encontró iluminado (ver Figura 8.10).

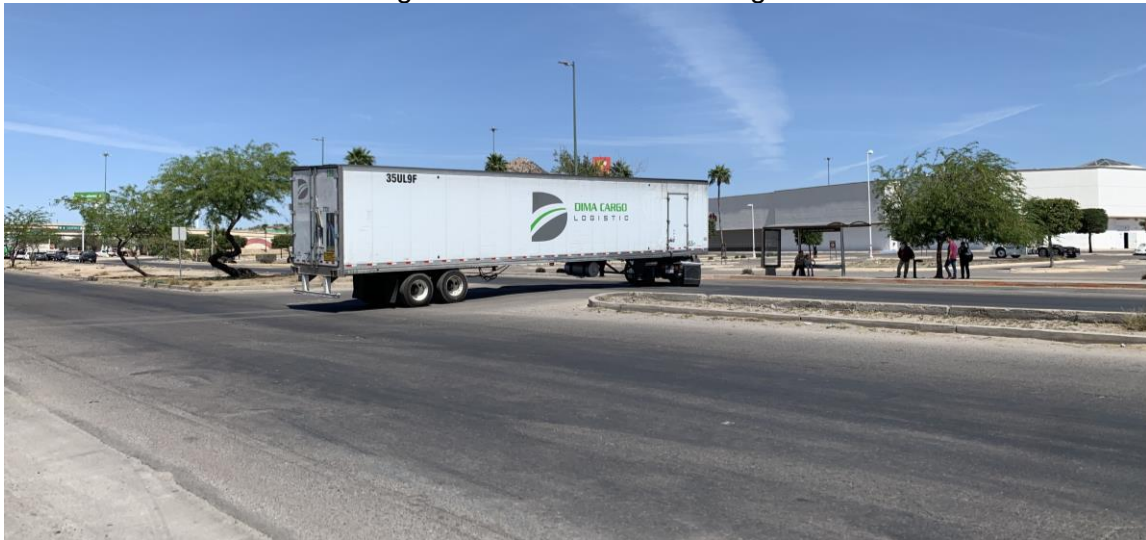
La auditoría identificó un comportamiento riesgoso por parte de los conductores: el uso de espacios para movimientos de vuelta izquierda como intersección y/o retorno. La conducta de riesgo fue reiterativa tanto para el área del entronque como para las áreas contiguas (ver Figura 8.11). En particular, el espacio para movimientos de vuelta a izquierda —sección oeste a menos de 100m de la auditoría— es utilizado como intersección por parte de los vehículos de carga pesada provenientes de la vía La Subasta, los cuales se incorpora al sentido 2 de la carretera —tramo norte—. De forma similar, el transporte público hace uso del espacio como retorno para poder ofrecer el servicio a la parada ubicada en la plaza comercial, ya que es imposible hacerlo por el blvd. Ganaderos. Estos movimientos no permitidos ocasionan un alto riesgo de colisión frontal o lateral al ser imprevisibles y el riesgo aumenta al ser vías con altas velocidades operativas. Cabe señalar que ninguno de los espacios mencionados cuenta con señalamiento de intersección en T (SP-12) y/o de retorno permitido (SR-25A).

Figura 8.11 Conducta de riesgo

3. Crear espacio para retorno de vehículos en carretera y colocación de señalización vertical (SR-25A). El área busca ordenar el tránsito y evitar el uso de entronques como retornos.
