INSTITUTO DE
**MOVILIDAD Y
TRANSPORTE PARA
EL ESTADO DE SONORA**

Auditoría en Seguridad Vial con enfoque a usuarios más vulnerables de la vía.
Entronque a desnivel blvd. Agustín García López y Calzada Luis Encinas, en
H. Guarmas, México..

La fecha de elaboración de la ASV fue el viernes 03 de febrero de 2023.

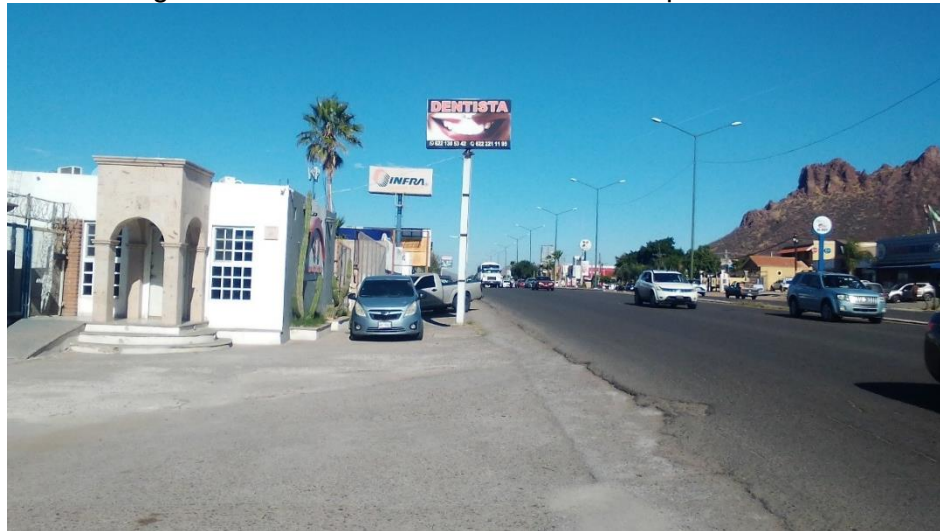
Figura 6.4 Parada de costumbre de transporte urbano

En el caso del transporte urbano —las personas usuarias se ubican en el tercer nivel de la jerarquía de la movilidad— las rutas identificadas fueron de tipo urbanas y suburbanas. Las primeras son las líneas Guaymas Norte (R1, R2 y R3), ruta Marsella y ruta Miramar (ver Figura 6.3); mientras que las segundas son Ampliación Guaymas Norte, Guaymas-San José y Guaymas-San Carlos (Instituto de Movilidad y Transporte para el Estado de Sonora (IMTES), 2023). Por lo que se refiere a las paradas, se reconoció una categorizada como de costumbre en la sección norponiente (ver Figura 6.4).

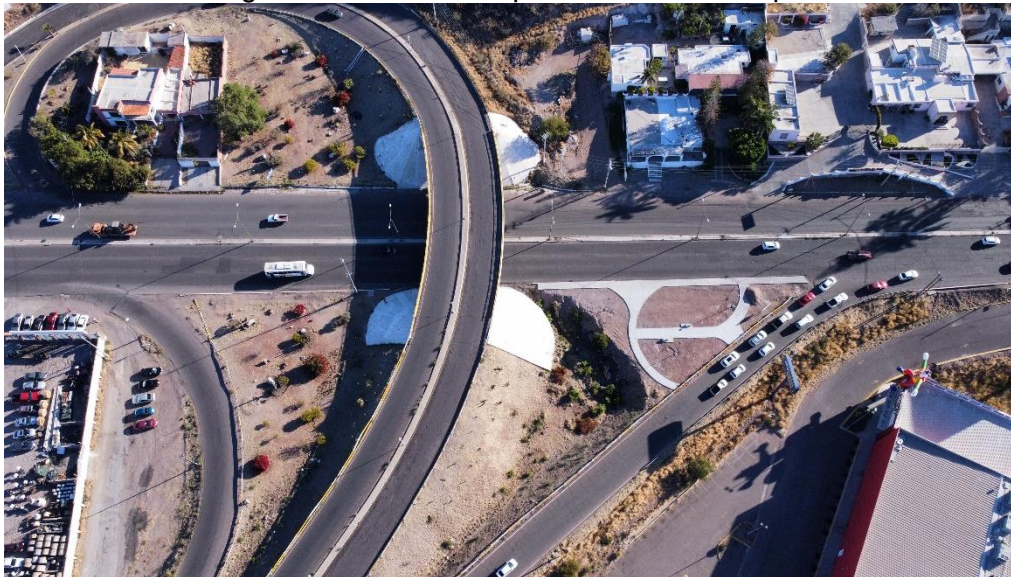
Figura 8.5 Vista aérea poniente del entronque

La homogeneidad de los carriles vehiculares es constante y sin obstáculos (ver Figura 8.5). La geometría se incrementa —carriles de integración— en la parte norte del entronque a desnivel.

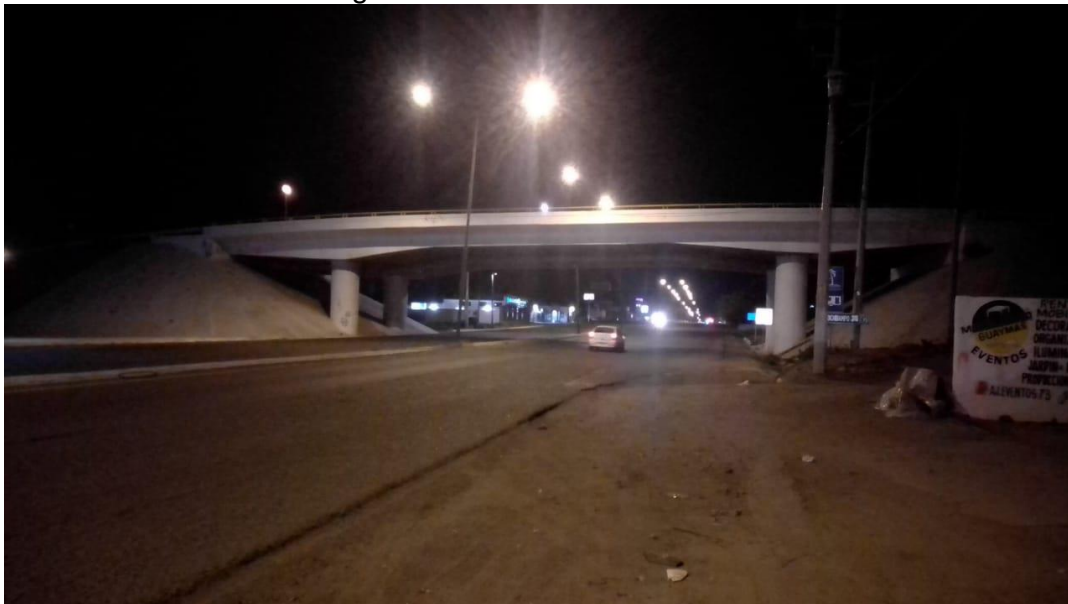
Figura 8.15 Iluminación nocturna

Sobre la iluminación nocturna, el tramo auditado cuenta con alumbrado público (ver Figura 8.15), no obstante las lámparas debajo del entronque no funcionan (ver Figura 8.16).

11. Colocación de tapa en alcantarilla, reparación de luminarias de debajo de entronque a desnivel y en zonas de curva.
12. Una medida complementaria a la seguridad peatonal es la modificación de las rutas urbanas de transporte público (ver Figura 10.2).
13. Creación de infraestructura verde en taludes del entronque a desnivel con la finalidad de “reducir la erosión, Aumentar la infiltración del agua, Disminuir el volumen de escurrimientos que llega agua abajo, Reducir el contenido de sedimentos en las aguas de escorrentía, Revegetar las zonas aledañas a las carreteras.” (Secretaría de Infraestructura, Comunicaciones y Transportes (SICT), 2021, p. 145).
