INSTITUTO DE
**MOVILIDAD Y
TRANSPORTE PARA
EL ESTADO DE SONORA**

Auditoría en Seguridad Vial con enfoque a usuarios más vulnerables de la vía.
Intersección blvd. José María Morelos y Pavón y avenida Uno (Prof. Alfredo
Eguiarte), en Hermosillo, México.

1. Objetivo

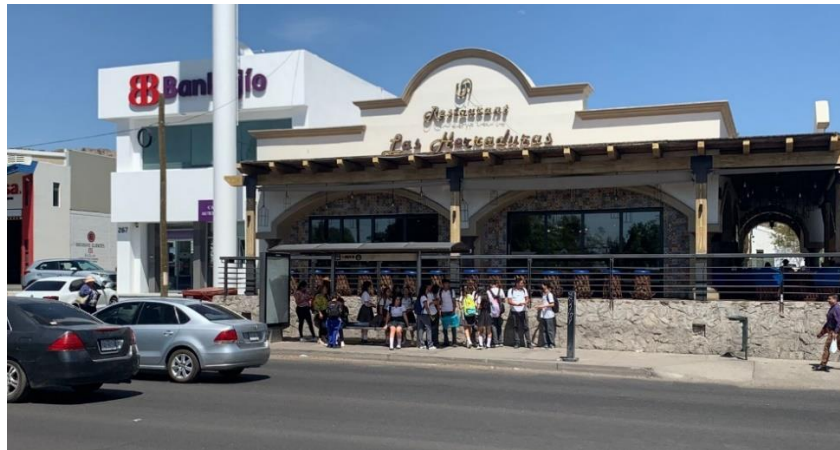
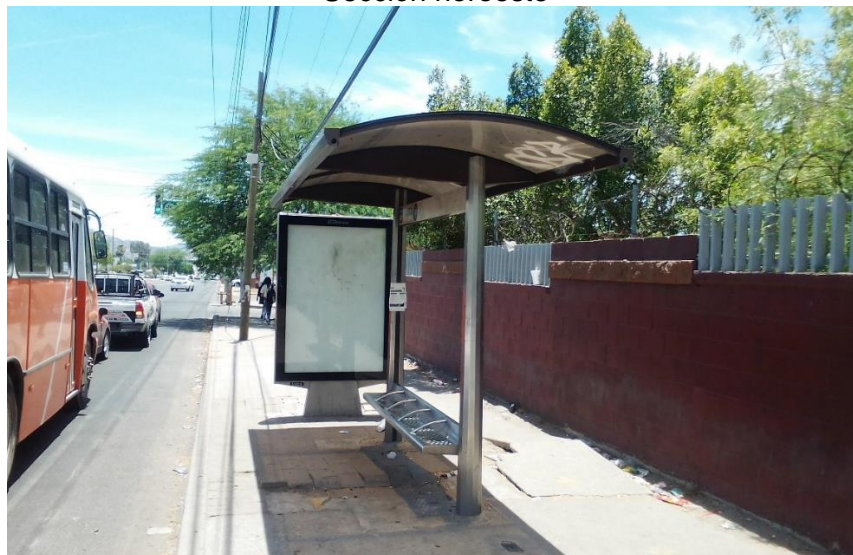
Figura 5.2 Paradas de transporte público
Sección noreste

Con respecto al transporte público, existen de dos paradas con infraestructura en sección norte, una por cada sentido (ver Figura 5.2), y nueve rutas prestan servicio. Las líneas de transporte registradas fueron: Línea 12, la Línea 14

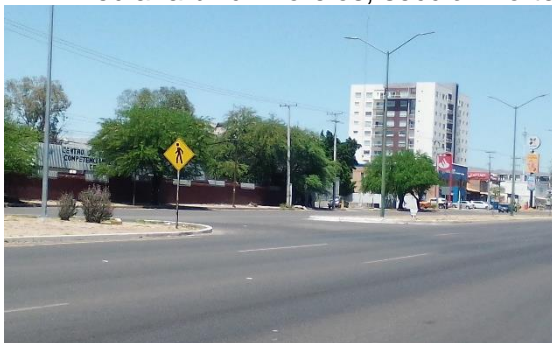
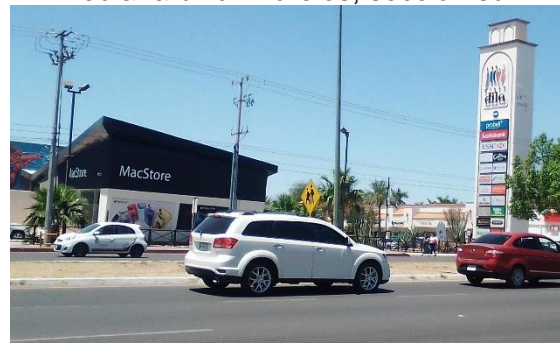
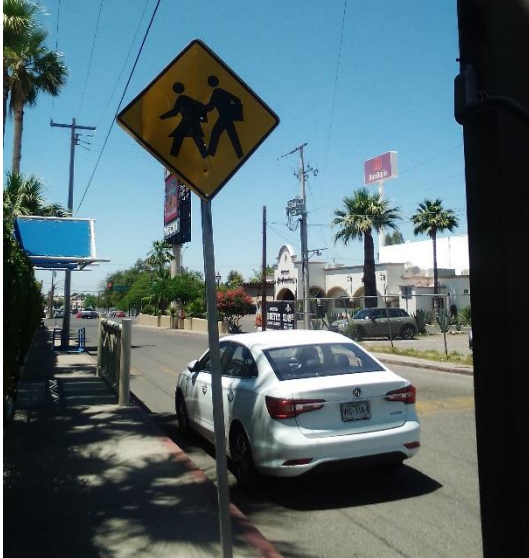
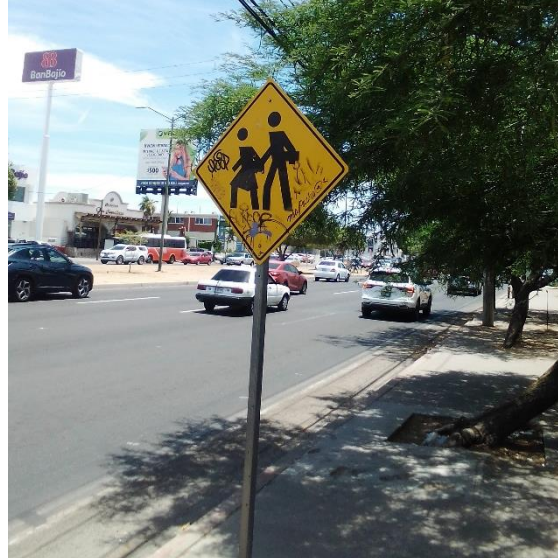
Figura 8.5. Señalamiento vertical de peatones
Mediana blvd. Morelos, sección norte Mediana blvd. Morelos, sección sur

Para los peatones, se carece de cruces pintados de forma clara en ambas vialidades (ver Figura 8.4). No obstante, la intersección cuenta con señalamientos verticales de peatones SP-32 (ver Figura 8.5) y un semáforo peatonal en la sección norte (ver Figura 8.6). En el caso de la luz noroeste, ésta se encuentra obstaculizada por un árbol situado en la esquina.

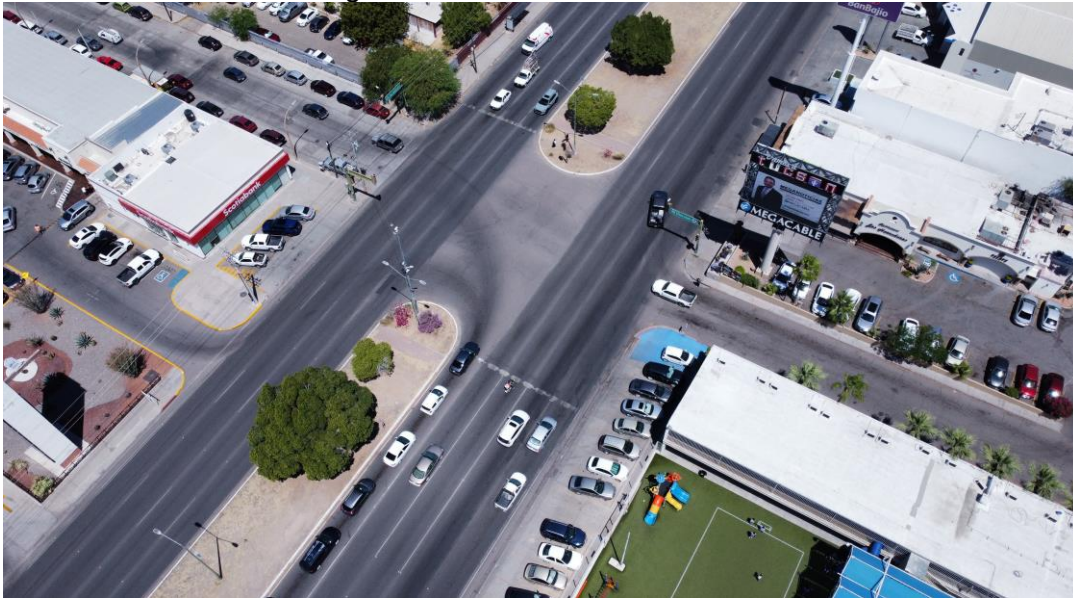
Figura 8.8 Vista aérea del cruce

La intersección conserva de manera constante el número de carriles para vehículos y para ciclistas, lo que permite una homogeneidad en el diseño geométrico (ver Figura 8.8).
