INSTITUTO DE  
**MOVILIDAD Y  
TRANSPORTE PARA  
EL ESTADO DE SONORA**

Auditoría en Seguridad Vial con enfoque a usuarios más vulnerables de la vía.  
Entronque carretera SON-020 Hermosillo - Sahuaripa km 0+200, al suroriente  
de Hermosillo, México.

## **Auditoría en Seguridad Vial con enfoque a usuarios más vulnerables de la vía. Entronque carretera SON-020 Hermosillo - Sahuaripa km 0+200, al suroriente de Hermosillo, México.**

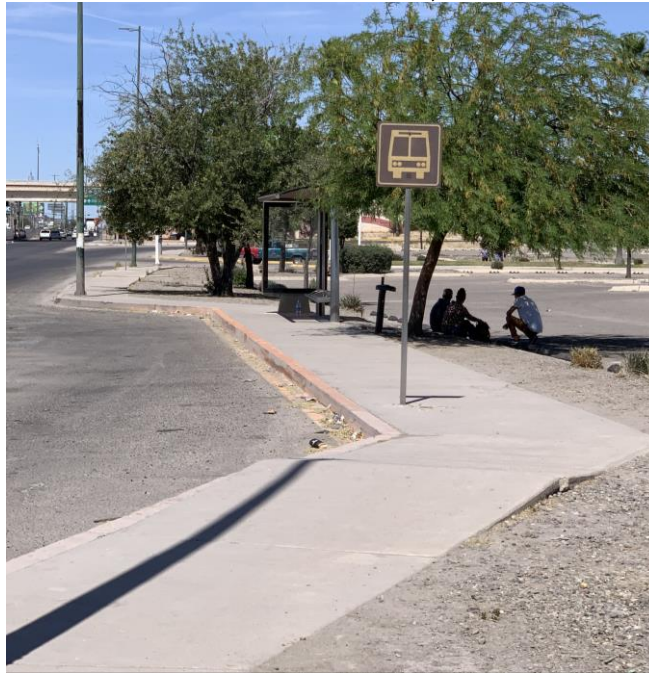
Figura 5.2 Parabus sección noroeste, a 90m del entronque

En lo relacionado a la infraestructura del transporte público, existen dos parabuses en la zona poniente, una por cada sentido de la carretera; así como nueve líneas que ofrecen servicio: Línea 02 Cárdenas-Cuauhtémoc, Línea 04 Centro, Línea 04 Periférico y Línea 06 (IMTES, 2023) (ver Figuras 5.2 y 5.3). Conviene subrayar que las personas usuarias del transporte urbano se ubican dentro del tercer nivel de la jerarquía de la movilidad por lo que es importante disponer las vías y priorizar su uso sobre el vehículo automotor privado (LGMSV, 2022, art. 6).

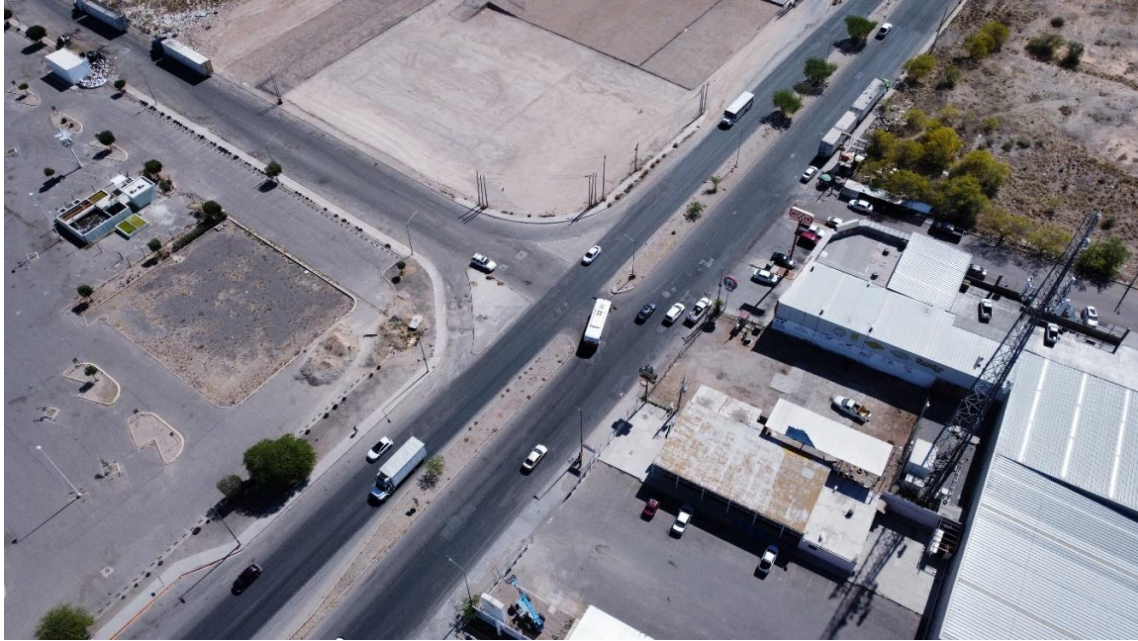
Figura 6.1 Entronque carretera SON-020 Hermosillo - Sahuaripa

El entronque auditado es de tres ramas en “T” compuesto por dos vialidades (ver Figura 6.1). La primera es la carretera SON-020 Hermosillo - Sahuaripa, una vía tipo 3 Estatal libre con orientación este-oeste, de dos ramas y con dos carriles para cada; la vialidad posee una franja separadora con guarnición y en algunos tramos un carril exclusivo para giro (ver Figura 6.2). Respecto a su clasificación, el H. Ayuntamiento de Hermosillo la catalogó como Primaria y Corredor Urbano Tipo C, esto es vialidad primaria en la periferia de la zona urbana y compatible con todos los usos comerciales y de servicio (IMPLAN, 2016, 2018).

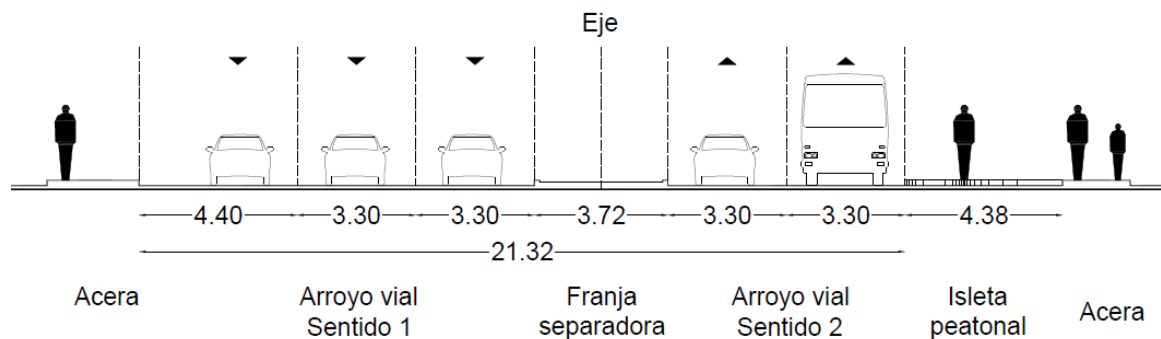
Figura 6.2 Sección carretera Hermosillo - Sahuaripa

Por su parte, la Secretaría de Comunicaciones y Transportes (SCT) (2023) registró para el tramo carretero un Tránsito Diario Promedio Anual (TDPA)<sup>1</sup> de 30 470 vehículos para el sentido 1, y 28 956 vehículos para el sentido 2. El vehículo tipo A —vehículo ligero— acaparó el 88.9% del volumen total, mientras que el restante respondió a vehículos pesados como tipo B, C2, C3, T3S2, T3S3, T3S2R4 entre otros.

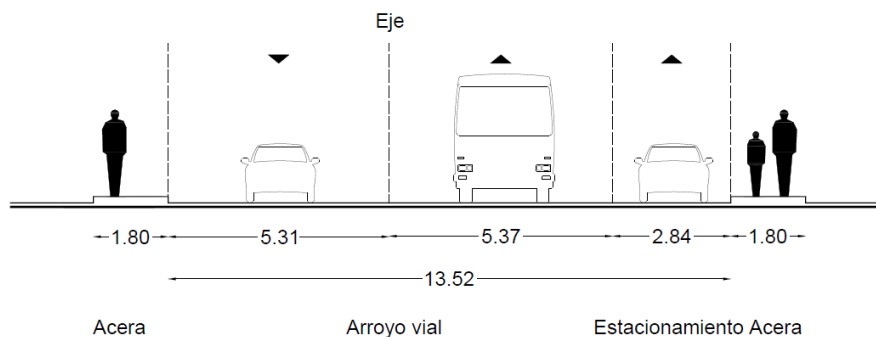
Figura 6.3 Sección vialidad sin nombre

En relación a la otra vía, ésta carece de nombre y es perpendicular a la carretera. La calle se conforma de tres carriles en ambos sentido con orientación norte-sur (ver Figura 6.3) sin poseer categoría o clasificación alguna (IMPLAN, 2016).
